2023 튀르키예-시리아 지진피해

분석 및 사례 모음집

한국지진공학회 여성위원회

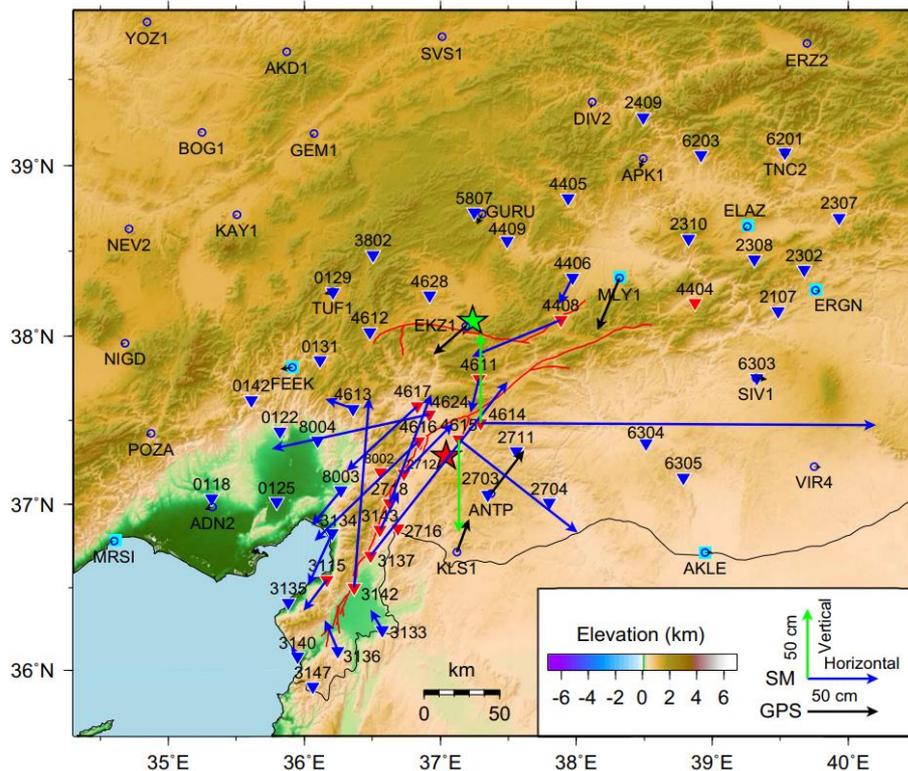
지진 발생시 단층의 움직임으로 인해 지표에서 변형이 확인되는 지표파열 (surface rupture)이 튀르키예-시리아 지진에서도 관측이 되었다.

이번 지진으로 동아나톨리아 단층대 내의 수많은 지표변위가 확인되는데, 미국 지질조사소에 따른 초기 추정에 따르면 약 300 km의 단층 길이가 파열된 것으로 나타났다.

또한, 위성 및 레이더 이미지 분석을 통하여 지표변위를 확인하였는데, 동아나톨리안 단층의 북서 지괴는 남서쪽으로 이동하고, 남동부 지괴는 북동쪽으로 이동하는 좌수평 변위가 관찰되었다. 특히, 동아나톨리아 단층의 일부는 약 6.5m 이상의 수평변위가 확인되었다.

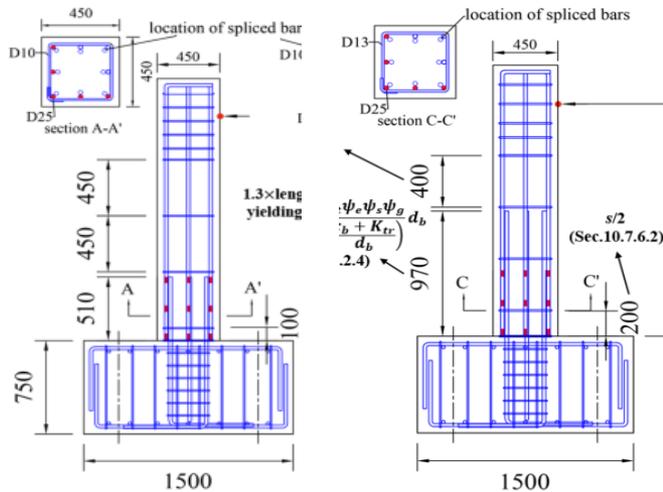
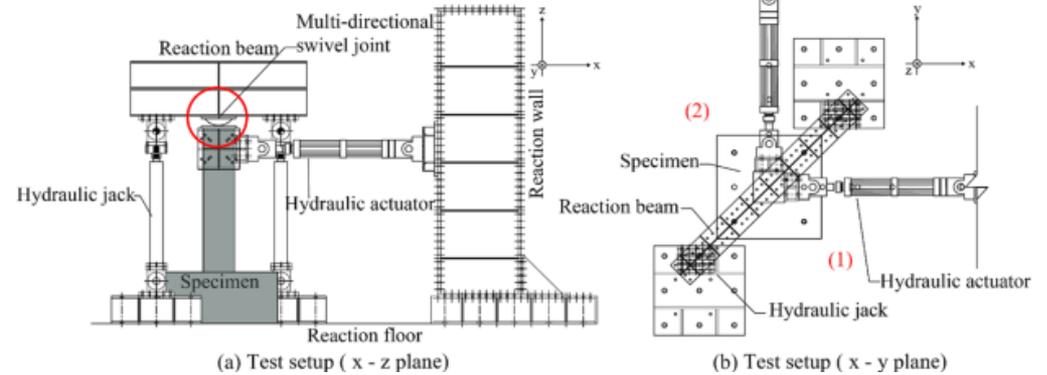
Lightly reinforced (오래된 건물 기둥 상세) OMF column (보통모멘트골조 기둥 상세)

(실험결과) 균열패턴의 확연한 차이 발생, OMF기둥 다수의 균열이 전역에 분포

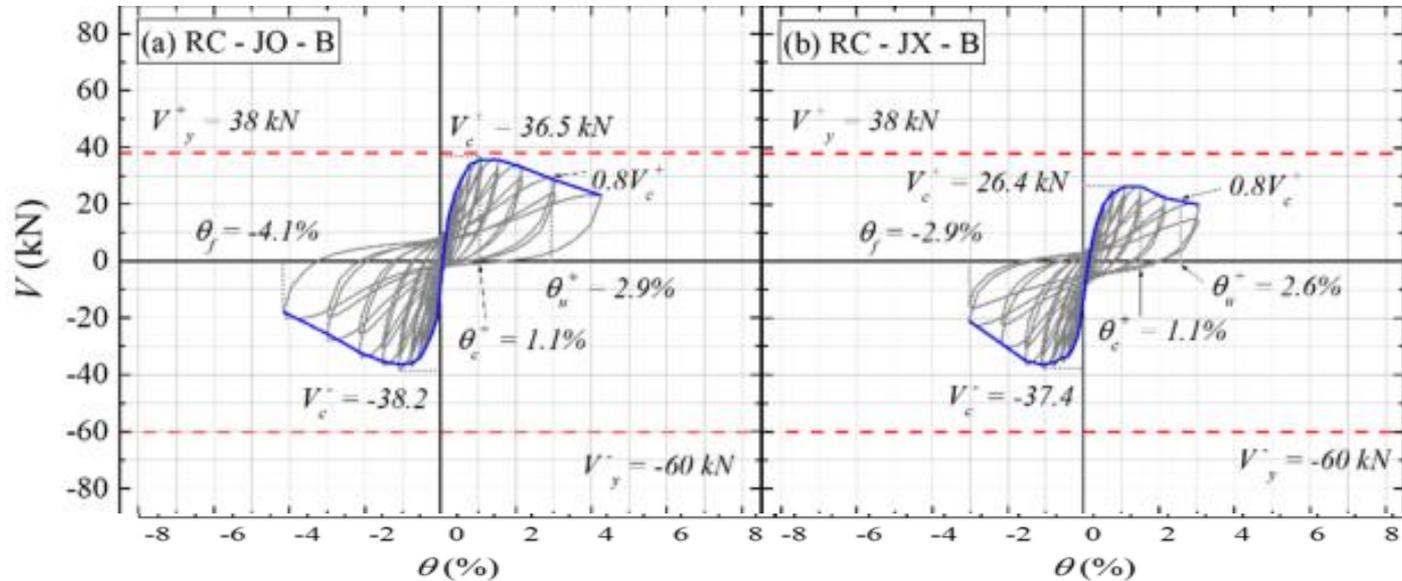
(실험결과) 균열패턴의 확연한 차이 발생, OMF 접합부에서 접합부와 보에 균일한 균열 발생

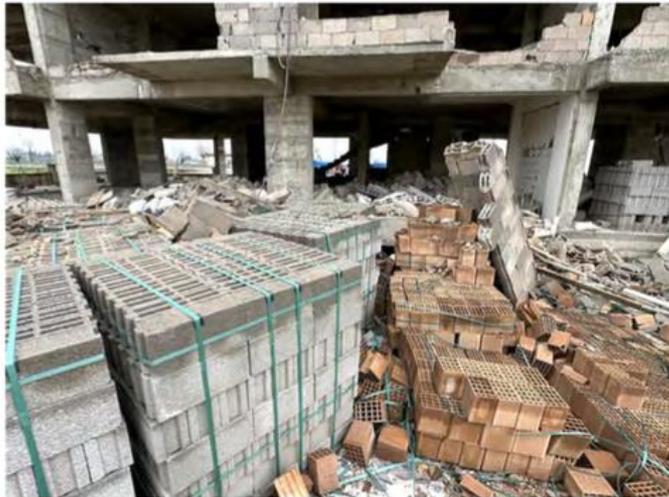
▶ □ 조적 재료 [출처: GEER]

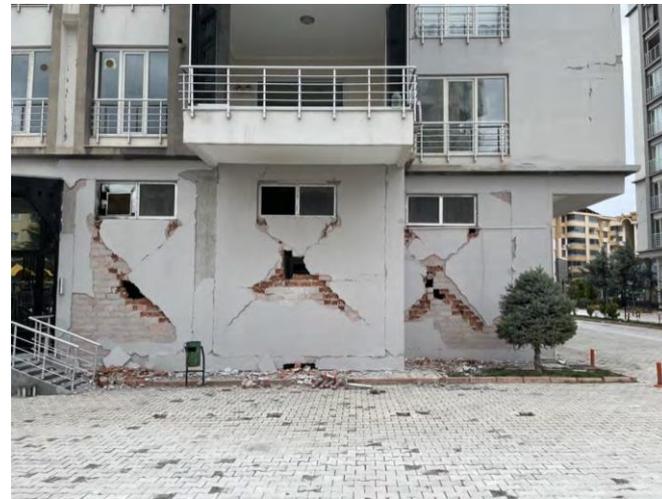
▶ □ 조적채움 외장벽체의 전단균열 [출처: GEER]

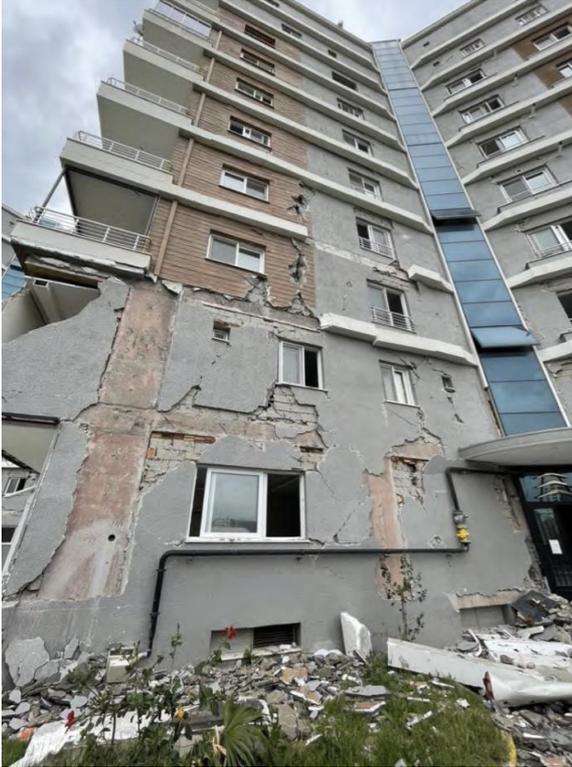
▶ □ 조적채움외벽 마감 탈락 및 부착 균열 파괴 [출처: GEER]

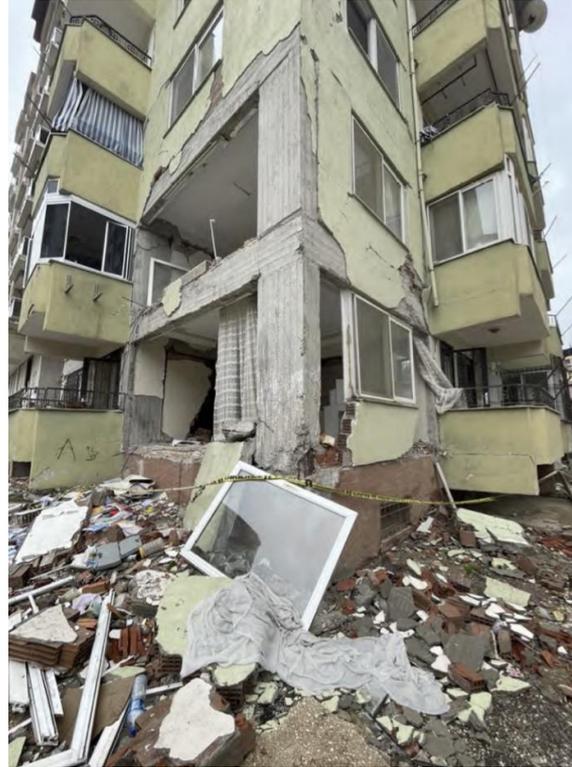
▶ □ 조적채움외벽 면외 붕괴 [출처: GEER]

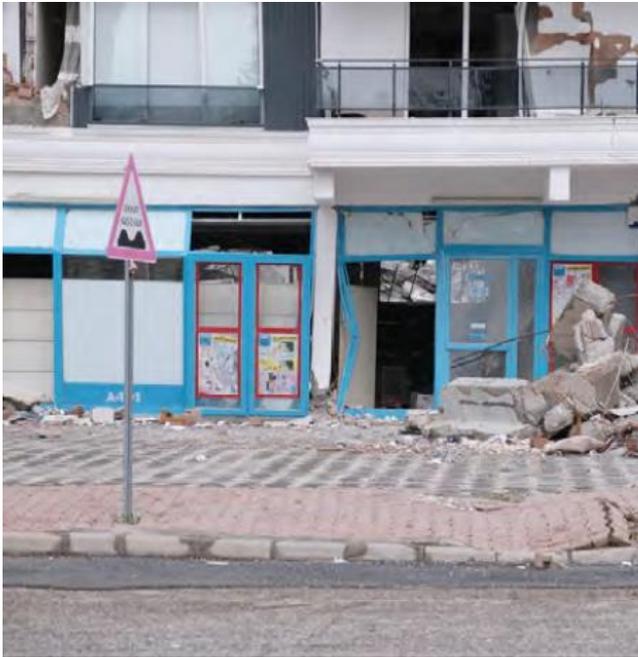
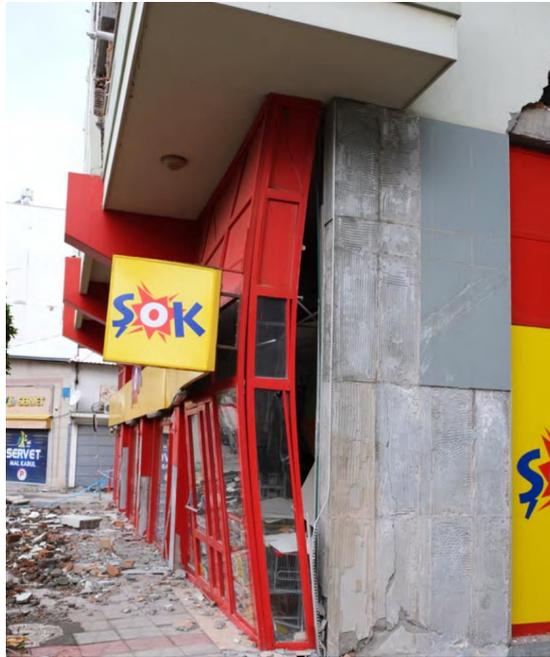
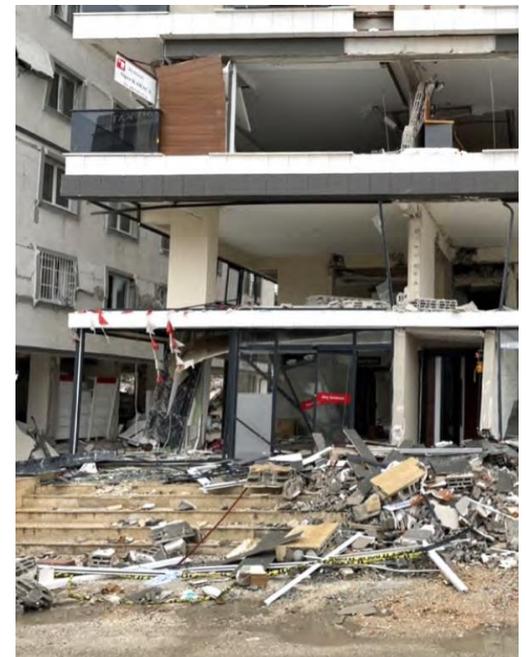
- 상업용 및 복합용도 건물의 1층 상점 전면 유리 형식 다수
- 금속 프레임내 유리패널 설치 형식
- (파괴 양상) 철제 프레임의 변형, 좌굴 및 내부 유리 파손
- 구조적 손상 클수록(즉, 건물의 변형각 클수록) 손상도 큼

▶ □ 유리 파사드의 전형적인 파괴 양상 - 유리 깨짐, 금속 프레임 좌굴, 파사드 붕괴 [출처: GEER]

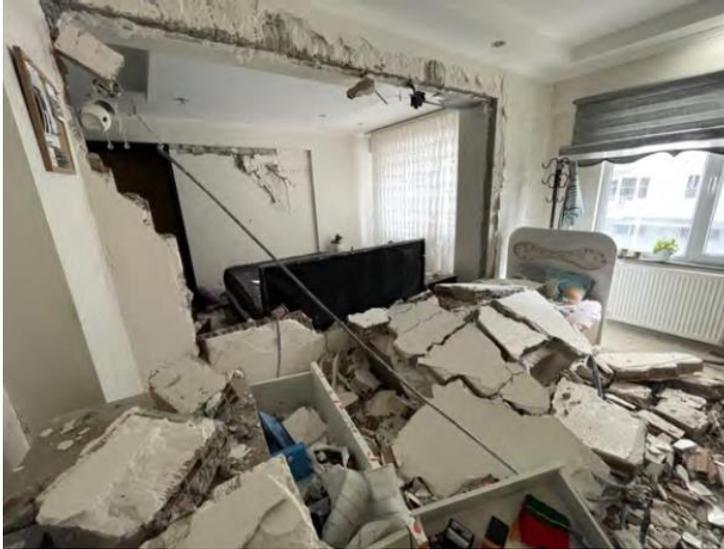
- 거의 모든 건물 유형, 특히 콘크리트 골조 및 벽식 건물에서 칸막이 벽으로 주로 사용
- 파괴 양상 : 전단 균열 및 파괴, 층간 변형각 클수록 면외 전도 및 붕괴
- 피해 유형 : 인명 안전 위험 초래, 기능 회복 지연 유발, 전기 배선과 수도관 등이 벽에 매립되어 건물의 기능 저해 유발

▶ □ 내부 조적채움벽의 붕괴 [출처: GEER]

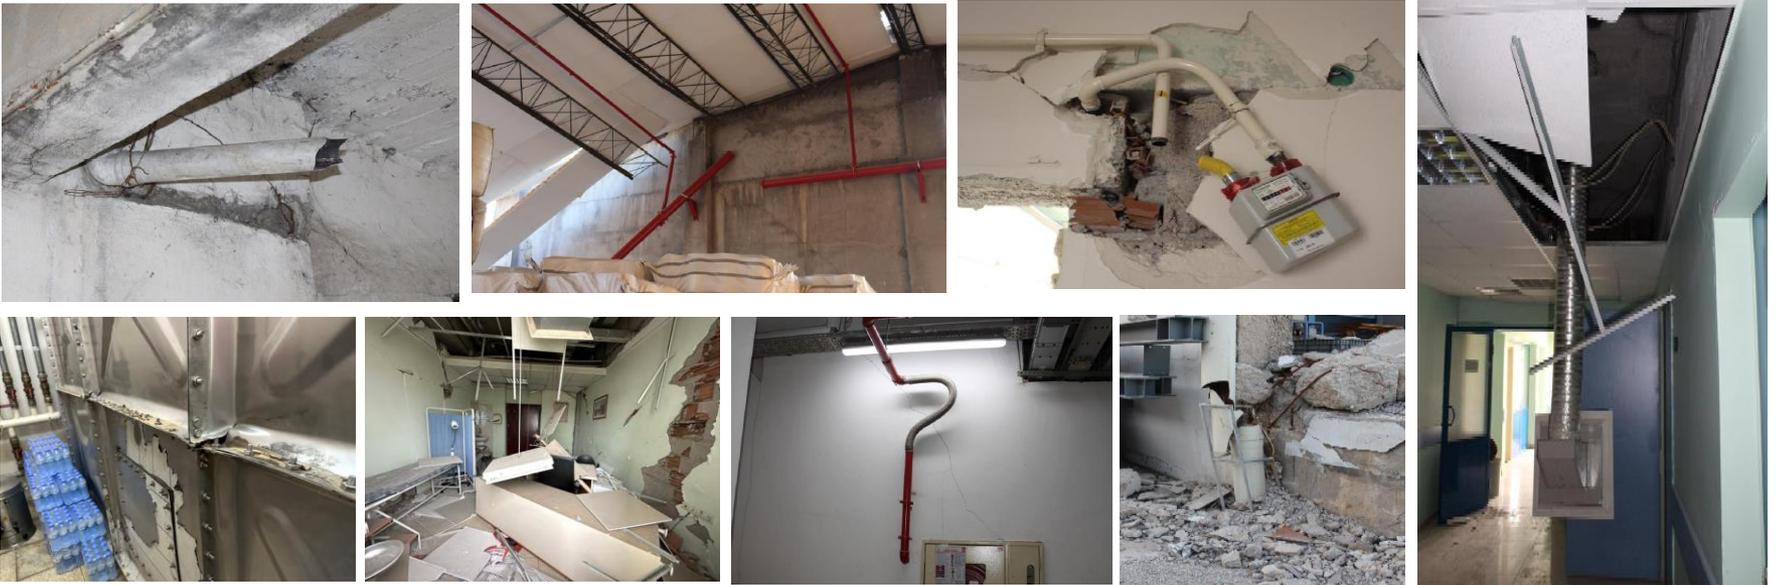
- 상하수도, 소방배관, 도시가스 배관 손상 발생
 - - 건물 변형으로 인한 배관연결부 이음 분리, 지중 연결부 파손 등 전형적 기능유지 관련 피해 유발
- 도시가스 등 배관 파괴는 가스 누출로 인한 폭발 및 화재 발생 가능 → 유연한 연결부 필요
- 배관 고정용 앵커 파괴 발생 - 앵커 등 정착부 설계 주의 필요

▶ □ 배관, 덕트 등 피해 사례 [출처:한국면진제진협회]

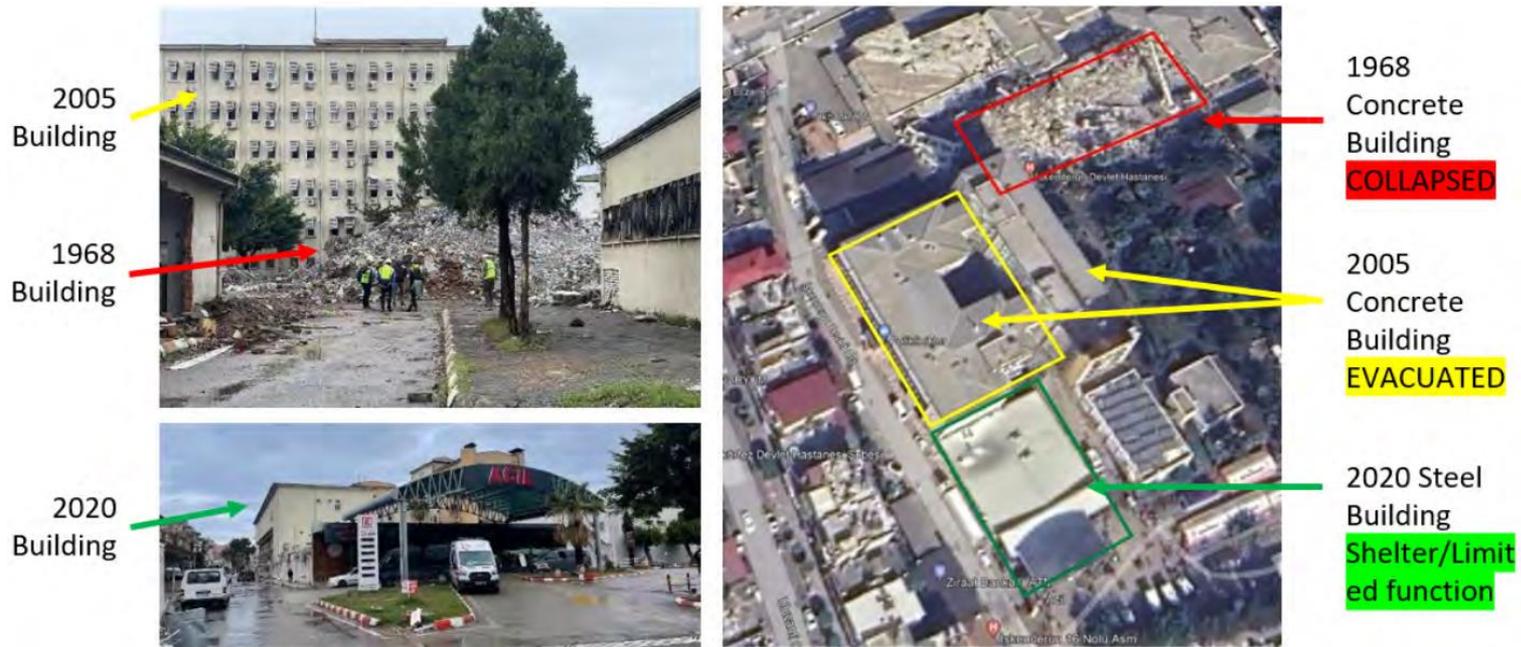
- 구조 성능
 - Iskenderun Government Hospital: 3차례 건물 증설 → 건설연도별 건물 성능 확인
 - 구 설계기준에 따른 건물 붕괴, 20년 신축 건물동은 영업가능
 - 면진 병원 시설 : 면진층 손상 일부 발생, 그 외 구조체 및 비구조요소 손상 제한됨

▶ □ Iskenderun Government Hospital 시공연도별 피해 현황 [출처: GEER]

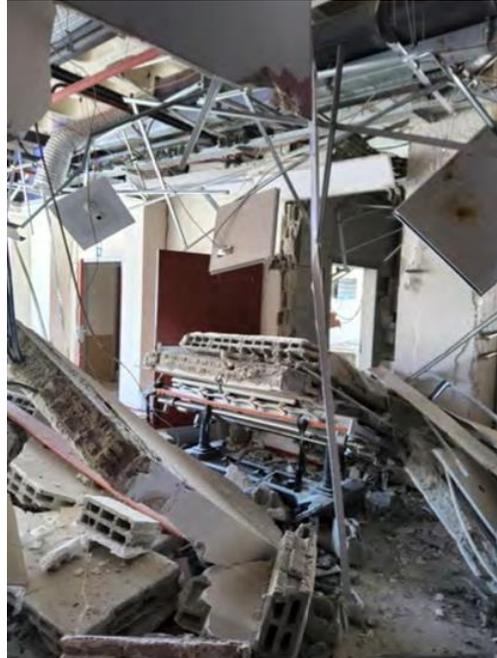
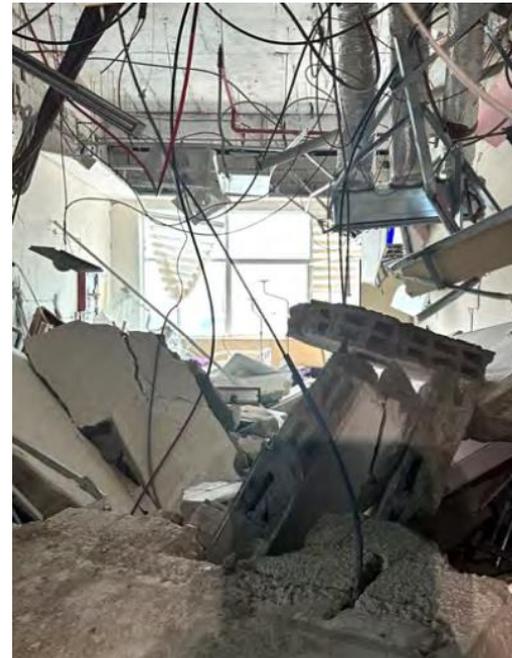
- 비구조요소 피해
 - 내외부 벽체로 비보강 조적채움은 지진 유격 없이 골조내 단단히 채움,
 - 전도방지 상세(restraint) 미적용
 - 중량 칸막이벽의 붕괴로 재실자 사고 위험 발생
 - 육안으로 관찰가능한 전단 균열은 환자의 심리적 충격 발생 → 사용 불가 초래

▶ □ 병원건물의 조적채움 카나막이벽 균열 및 붕괴 사례 [출처: GEER]

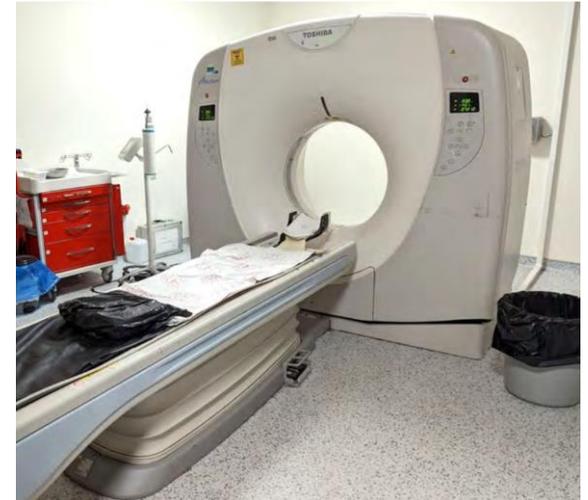
- 다양한 기계 및 전기 설비 손상
 - 제너레이터, 칠러 등 기계요소는 앵커 정착 미적용 → 미끄러짐 거의 미발생
 - 반면, 변위는 미발생하였으나 비상발전기 미작동으로 병원 폐쇄 사례
(일부 병원의 경우 비상발전기 작동으로 제한된 의료 서비스 가능 사례도 있음)
 - 탱크 등의 미고정으로 인한 전도 발생, 의료기기 미작동 (recalibration 필요)

▶ □ 미정착 Chiller, 탱크의 전도, CT 촬영기기 사용 불능 사례 [출처: GEER]

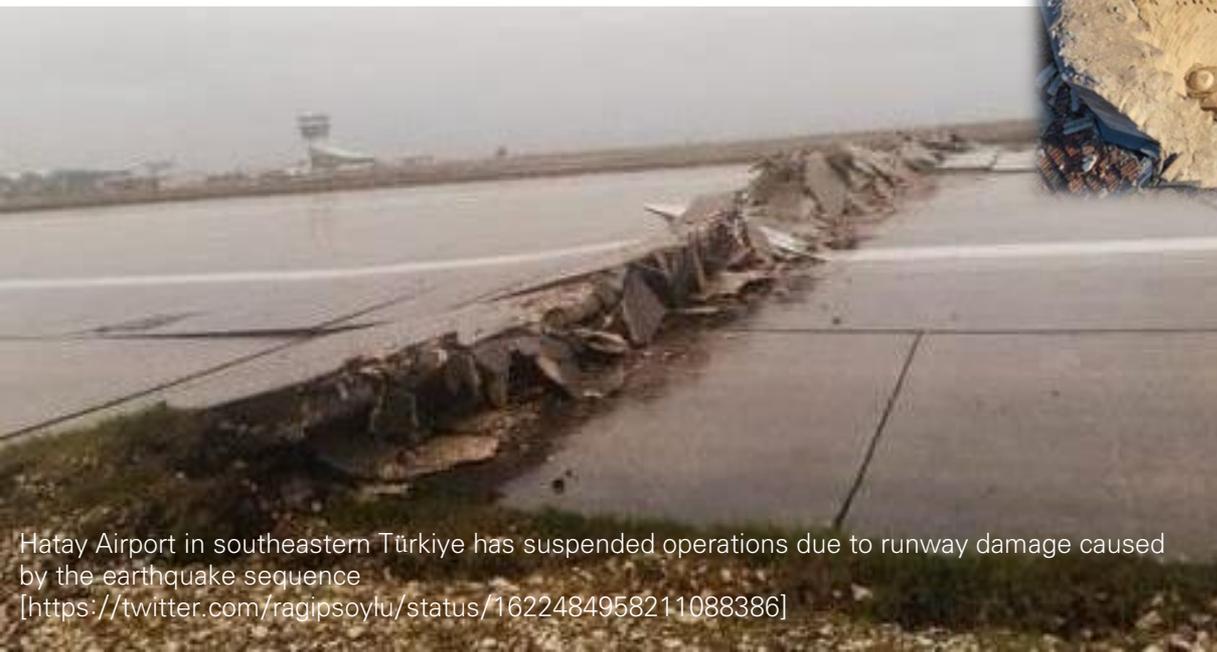
투르키예 남동부의 하타이 공항은 지진으로 인한 활주로 손상으로 인해 운영을 중단했습니다.

Hatay Airport in southeastern Türkiye has suspended operations due to runway damage caused by the earthquake sequence
[<https://twitter.com/ragipsoylu/status/1622484958211088386>]

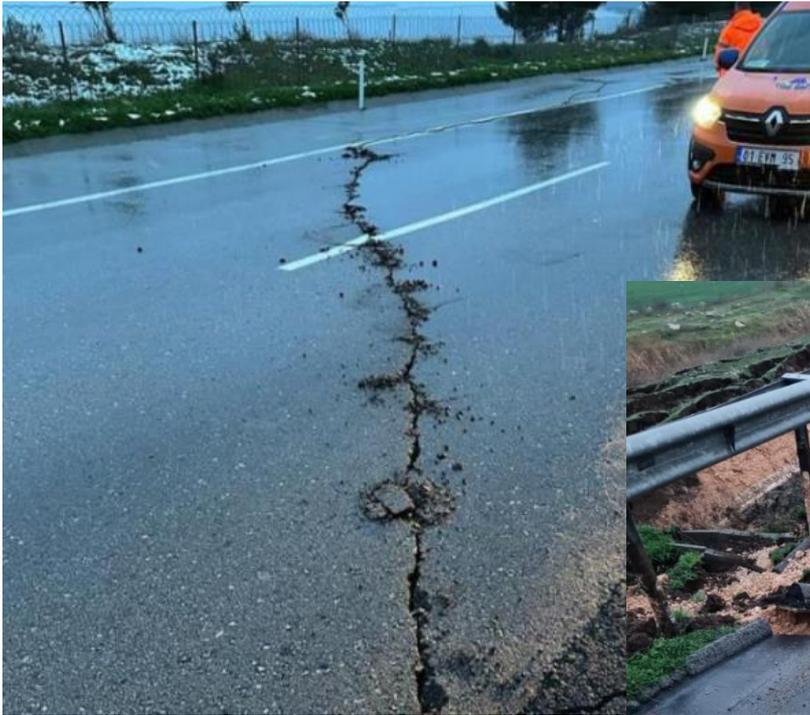
- 규모 7.8 지진에 의해서 Tarsus-Adana-Gaziantep (TAG) 고속도로의 피해
- 지진에 의한 압축 및 침하, 뒤틀림 전단
- 도로 포장의 균열 cracking of pavement (e.g., Figures 5.1(a-c)) due to seismic compression

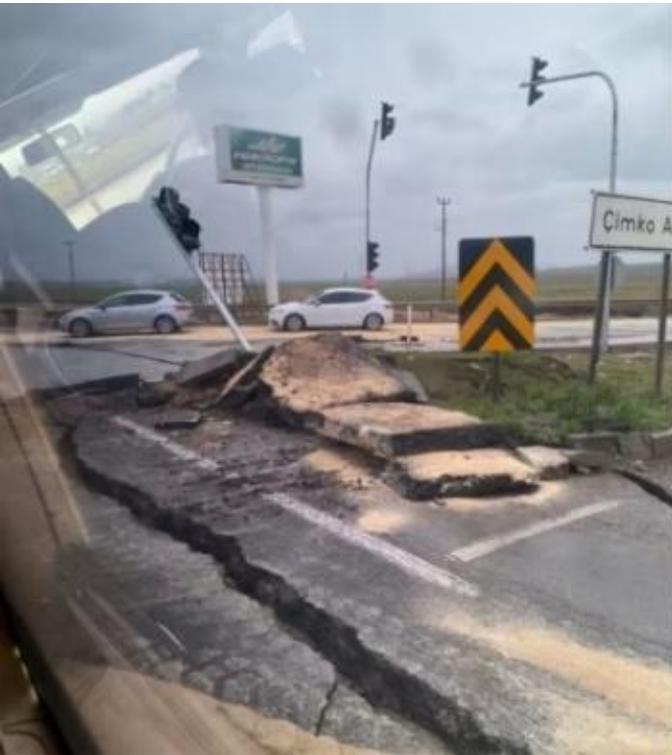
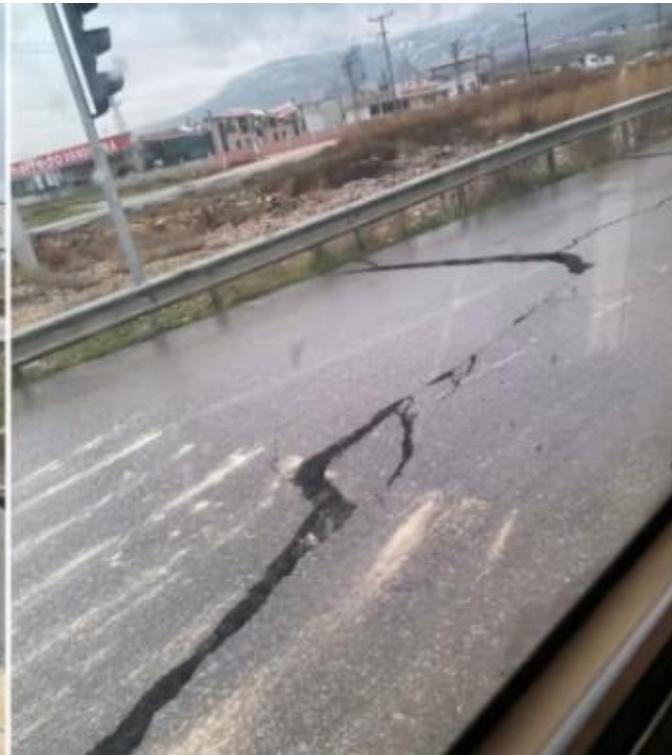
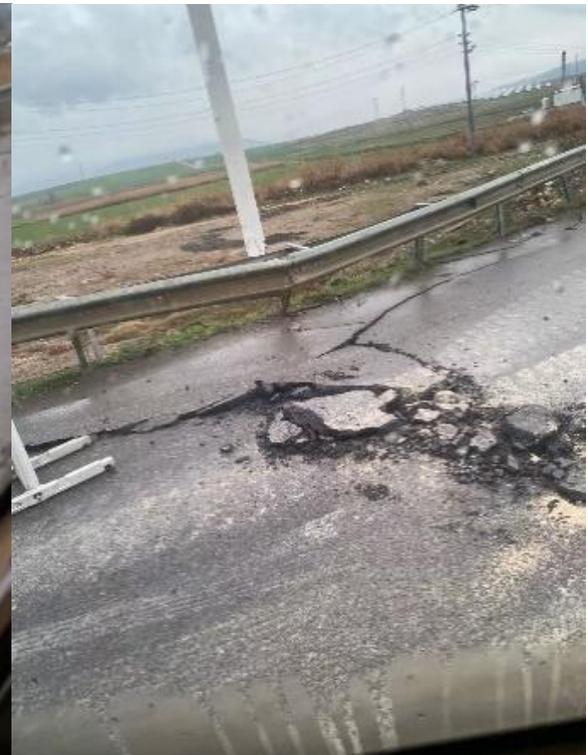
- 도로 표면 파손

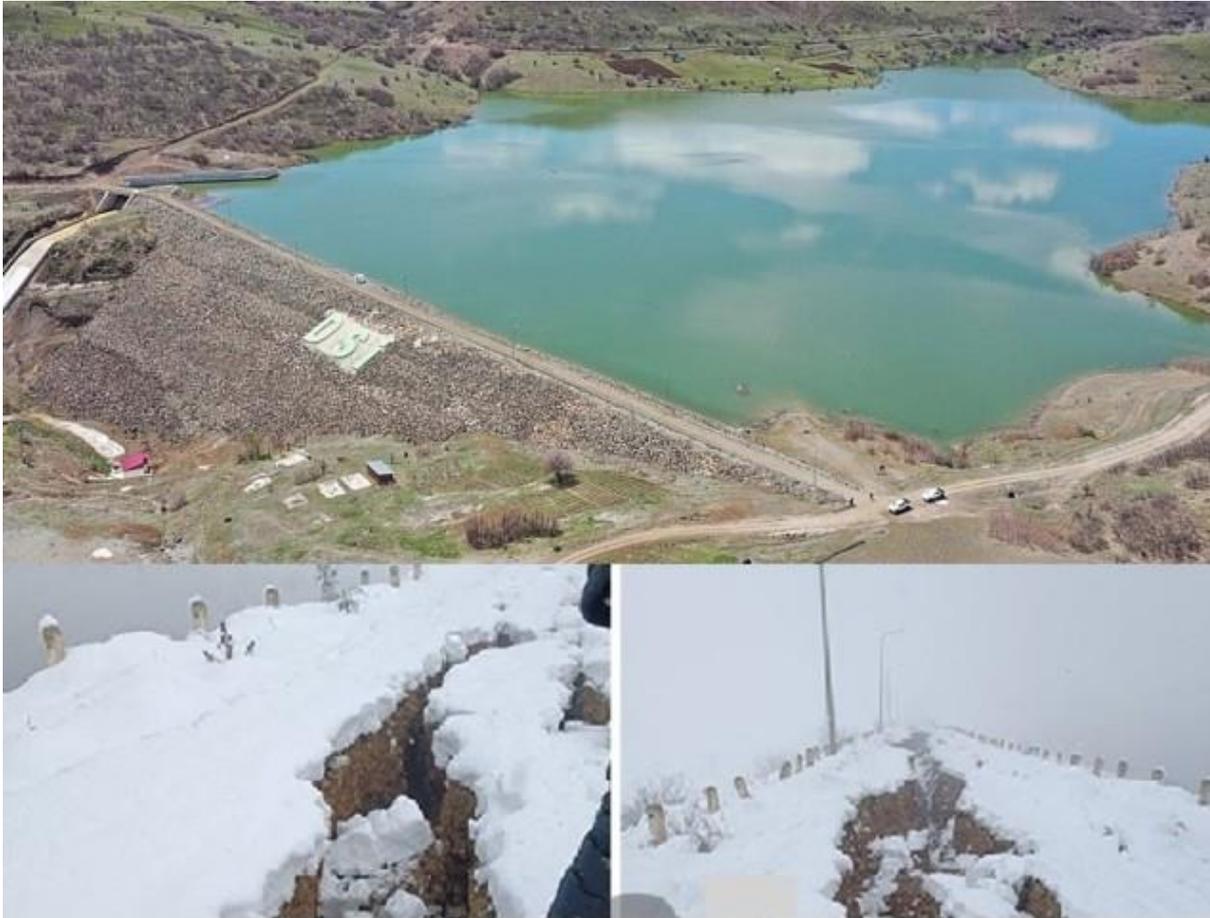
술탄슈유댐의 중심축을 따라서 균열이 발생함

- 흙댐, 댐높이 60m
저수용량 53백만m³
- 위치 : 진앙지 인근 (튀르키예 최대 댐 Ataturk댐으로부터 170m 이격)
- 카라마라쉬 지진으로 몸체 축에 균열이 생긴 말라티아(Malatya)의 술탄슈유 댐(Sultansuyu Dam)
- 말라티아 주지사는 술탄슈유 댐은 예방 조치로 점진적으로 대피할 것으로 발표함
- 댐 하류에 있는 시민들에게 주의
- 그 외 댐에는 문제가 발생하지 않음

- 진앙지 인근 120여개 댐 긴급점검 실시 (농림임업부)
- 6개 댐에서 균열 발생 확인 ⇨ 안전에는 문제 없는 것으로 확인
- 댐의 구체에 균열이 발생한 댐의 경우에는, 댐 수위를 조절하여 방류함

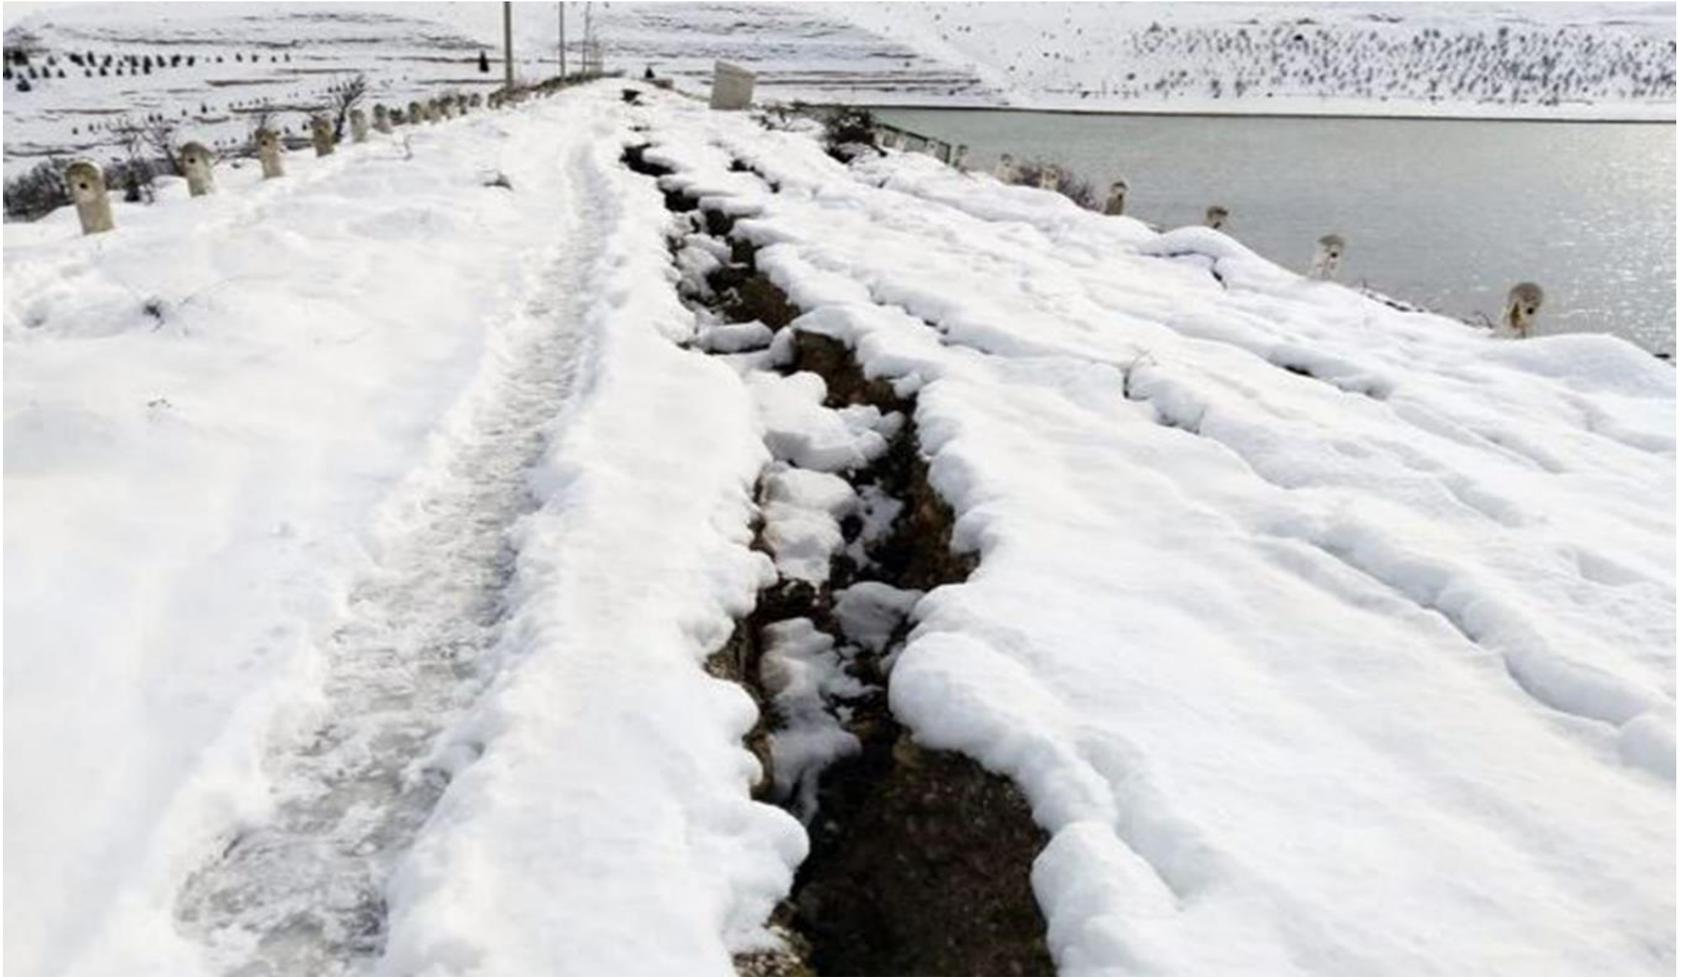
- 술탄슈유댐의 몸체 균열

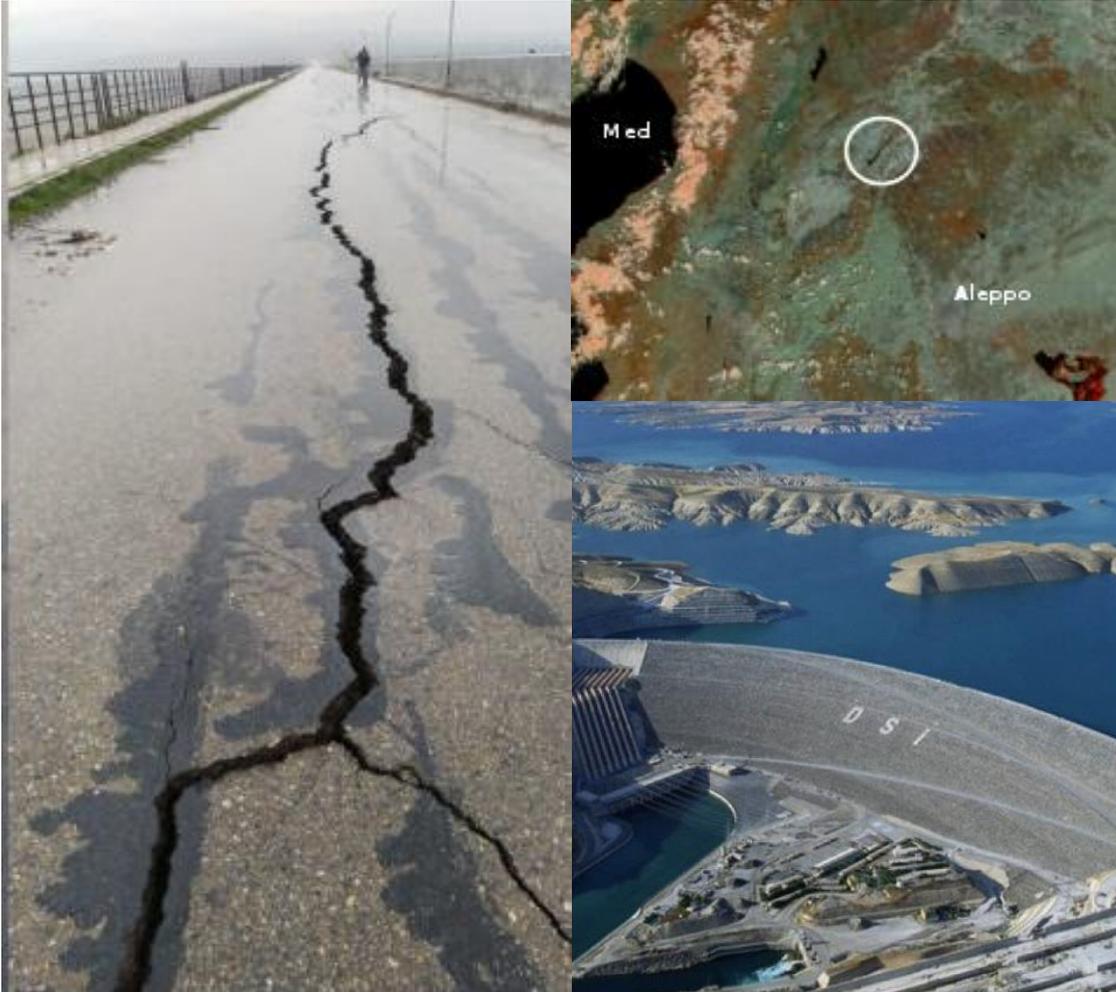
longitudinal and transverse cracks in the Afrin dam (Source: Syrian Television via misbar.com)

- Aleppo시에서 70km북서쪽
- 시리아 북서부 위치
- 흙 댐 (earth-filled dam)
- 수력 발전
- 마루 균열 발생
- 댐 높이 73m, 저수용량 1억9천만m³
- 25MW의 수력 발전을 공급
- 거의 200,000명에게 식수 제공
- 대략 30,000헥타르(74,000에이커)의 올리브, 과일나무 및 농작물 관개

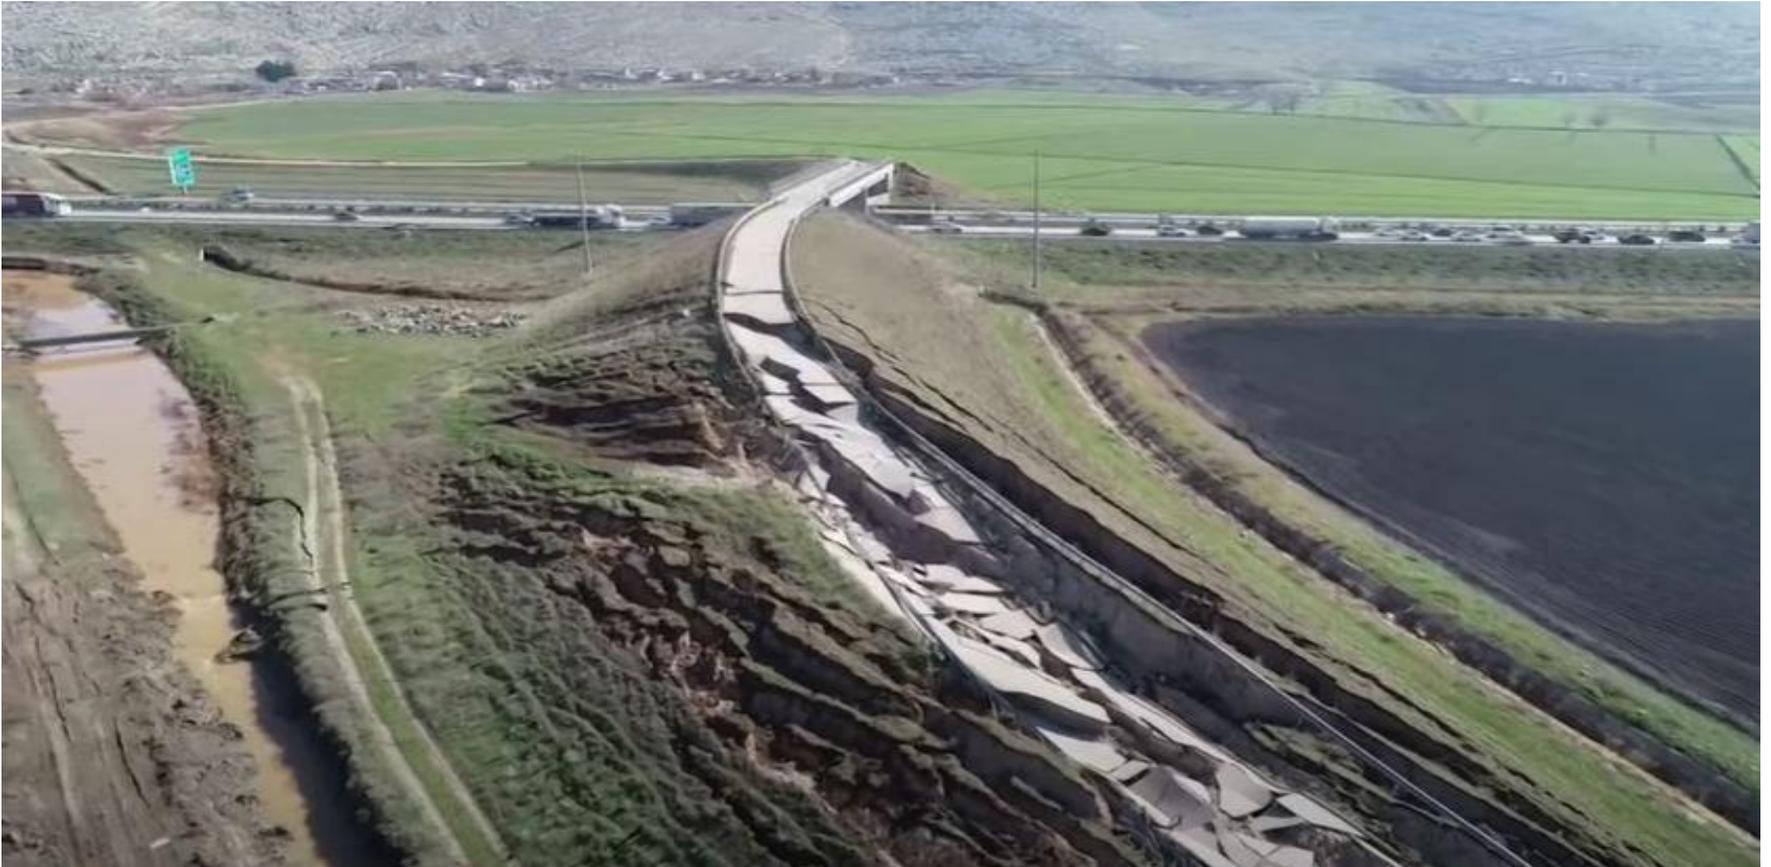
Koseli 마을의 제방 도로 파괴,
이는 Ad ı yaman 지방의 Ad ı yaman-Sanlıurfa-Gaziantep 고속도로를 통과
Failure of the embankment road in the village of Koseli, which passes over the
Ad ı yaman-Sanlıurfa-Gaziantep Highway in the Ad ı yaman province

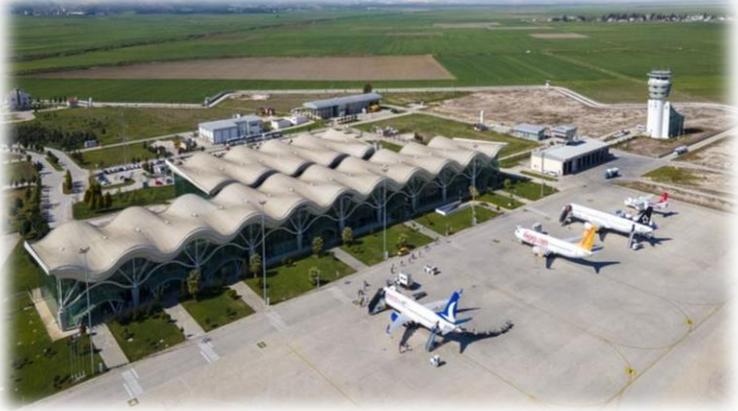
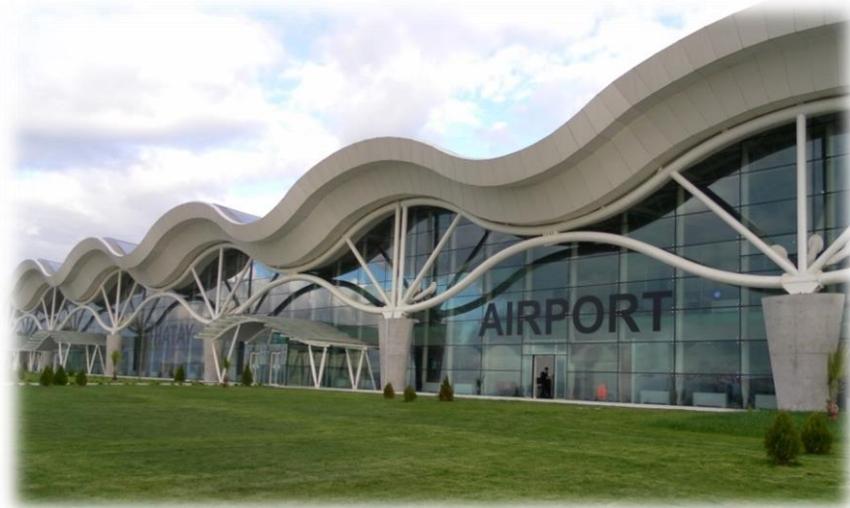
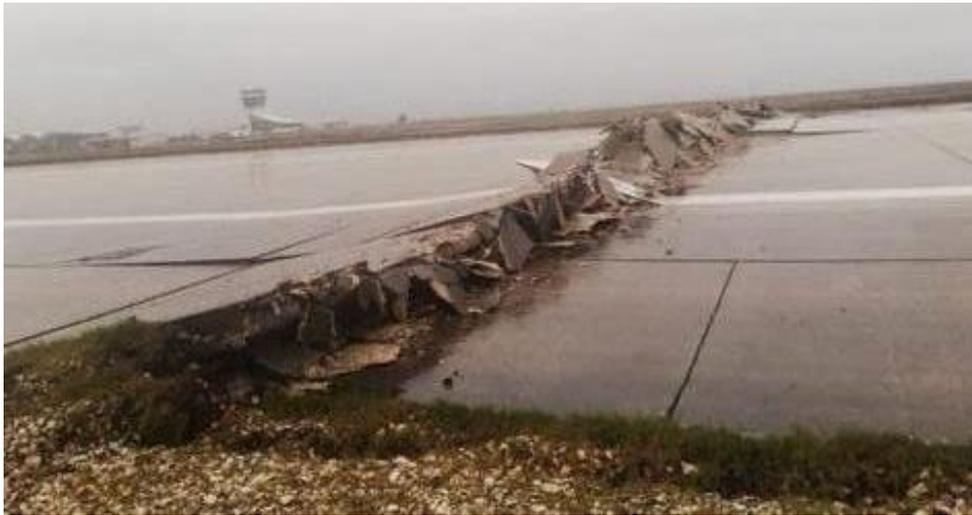
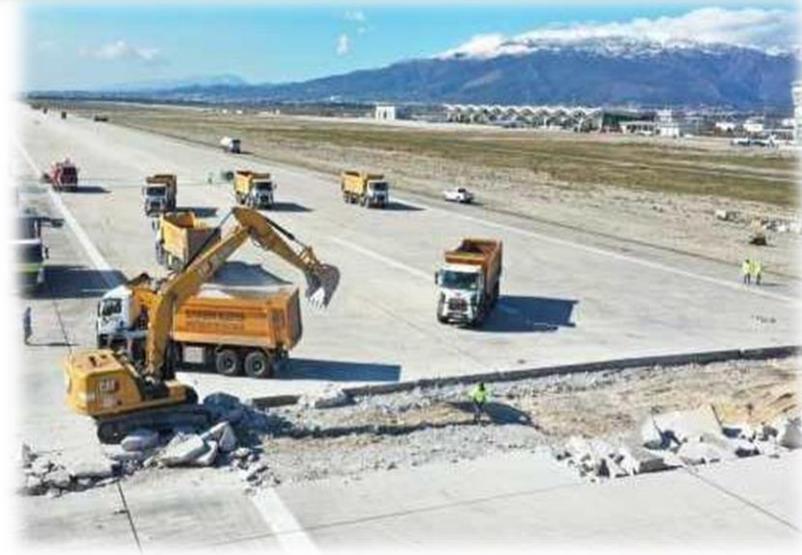
튀르키예 남동부의 하타이 공항(Hatay Airport)은 지진의 여파로 활주로가 손상되어서 운영이 중단되었었다.

2023년 2월 8 활주로 복구작업이 이뤄지고 있음

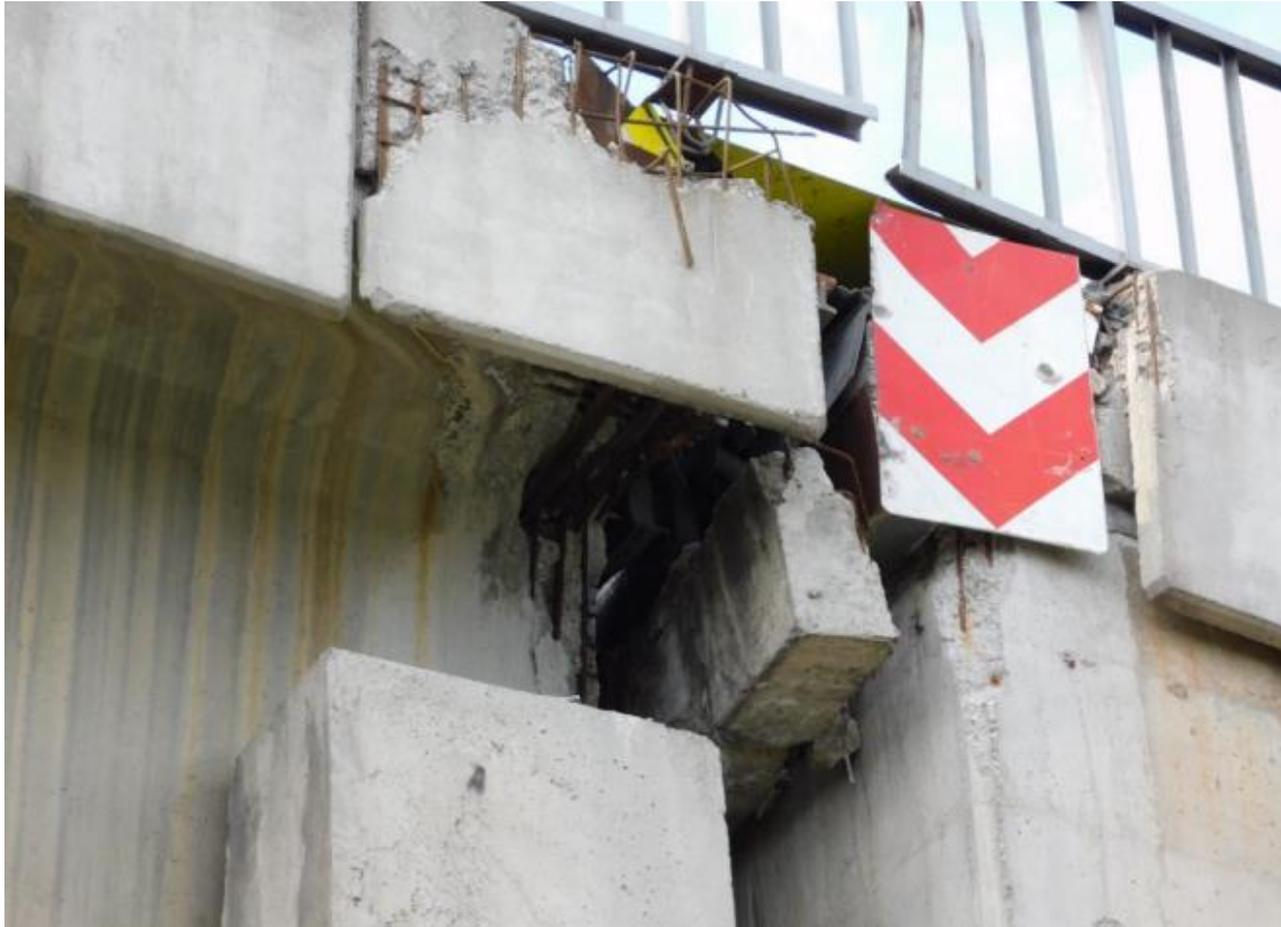
- 교량 1의 교대가 손상된 모습

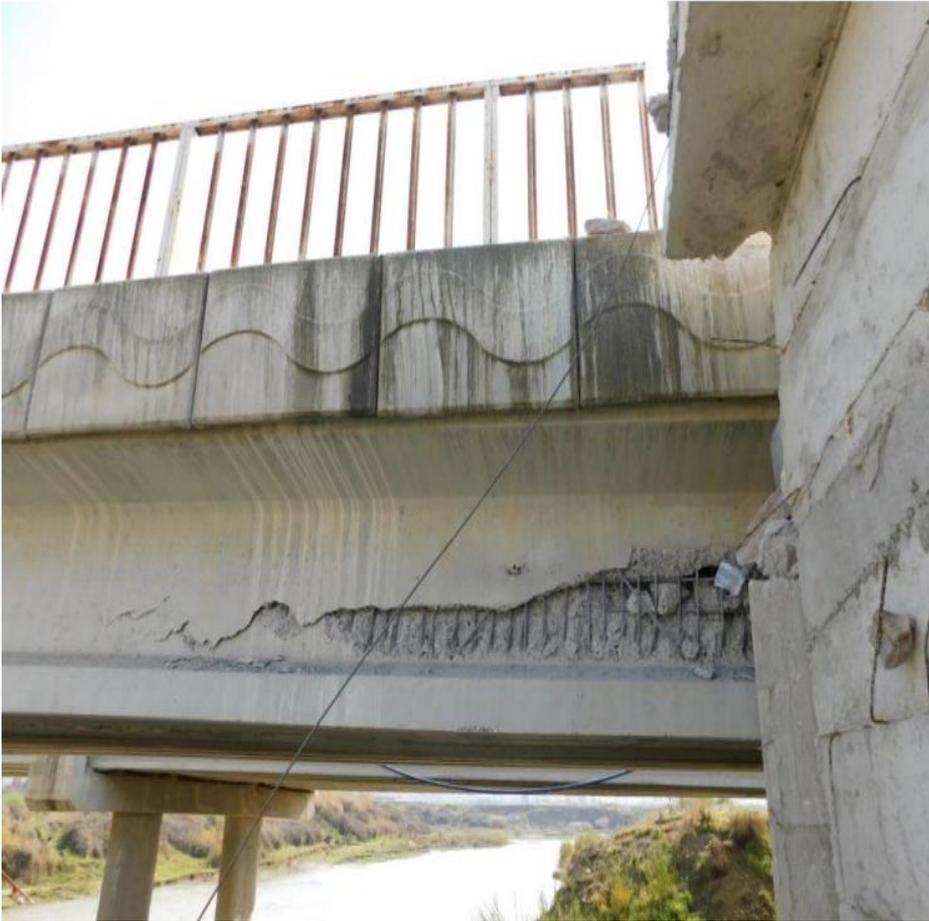
교량 2의 단부 손상

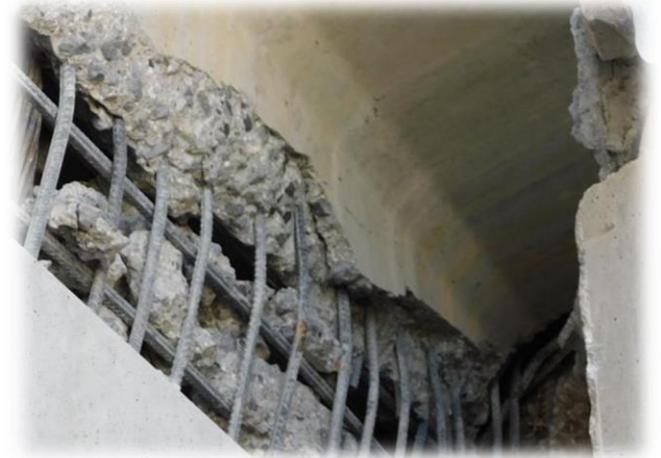
단부 철근의 휨 변형

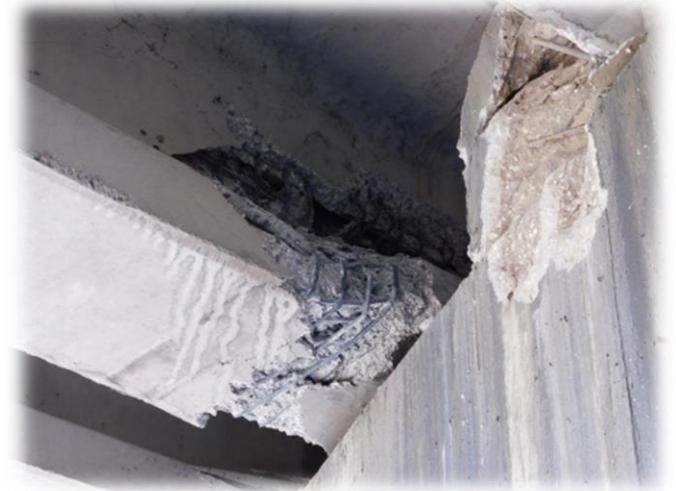
내측 거더의 단부 손상이 심각함

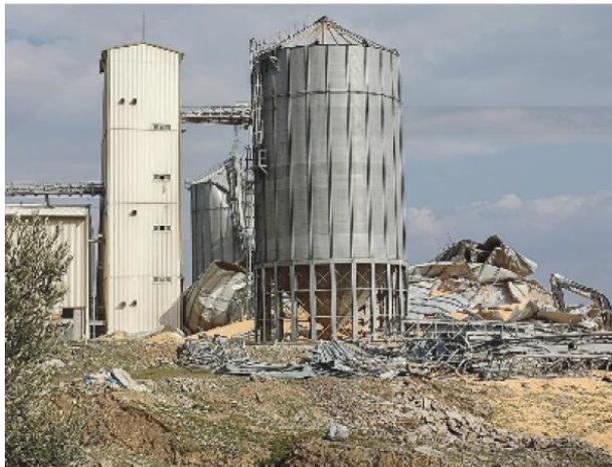
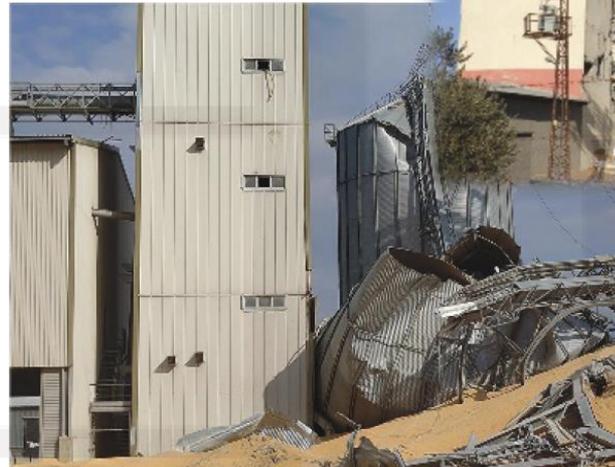
지진 피해를 입은 강제
사일로들
