2023 튀르키예-시리아 지진피해

분석 및 사례 모음집

한국지진공학회 여성위원회

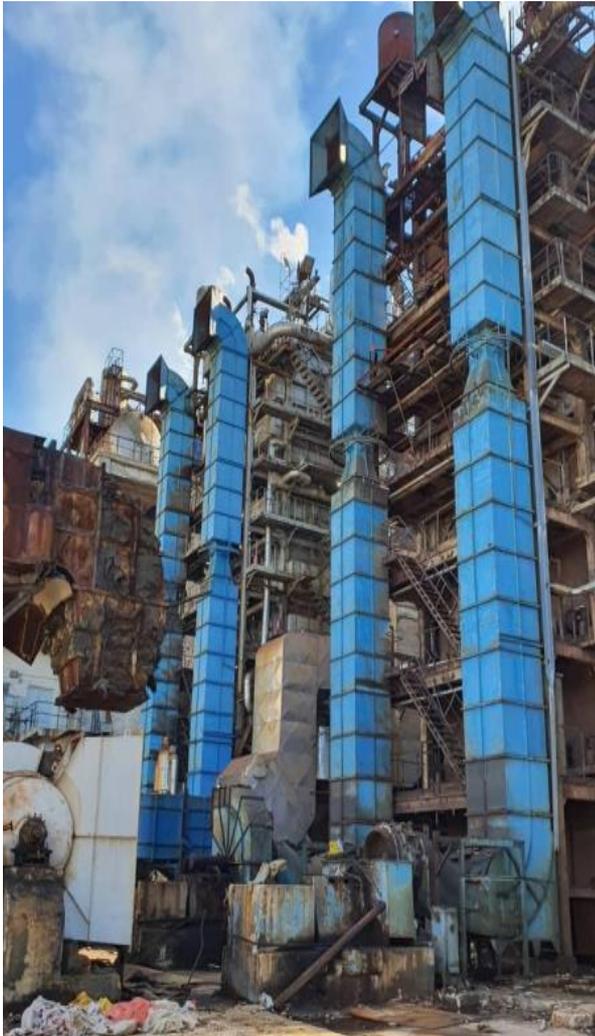
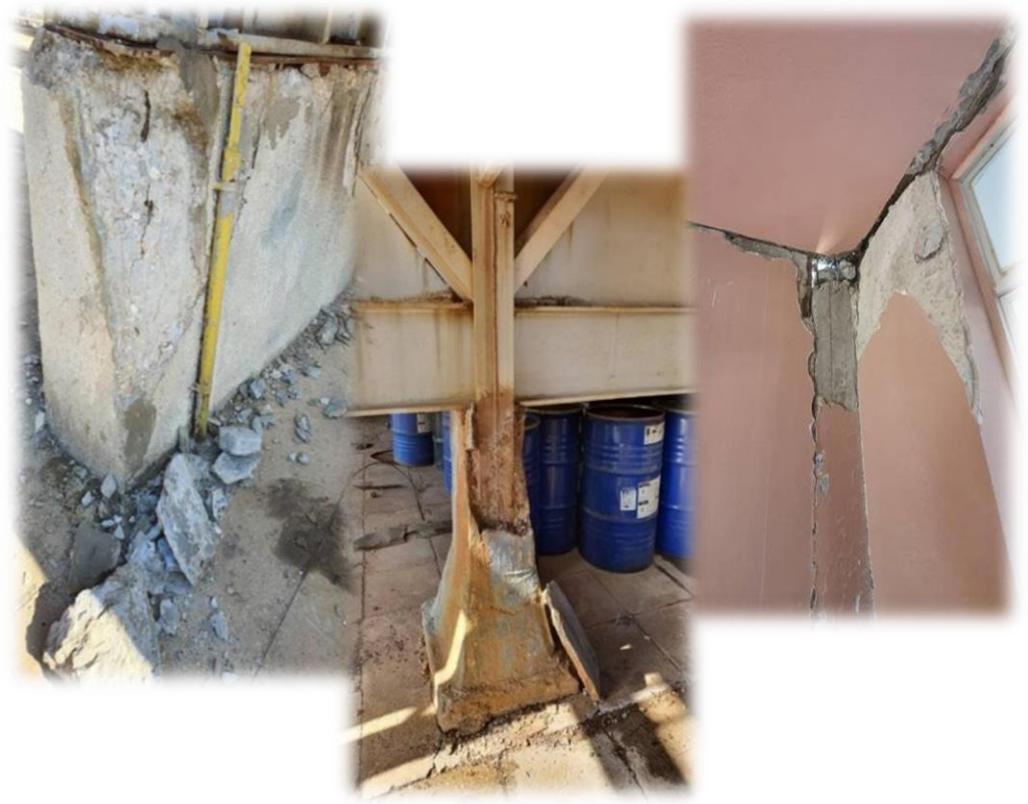
시리아의 바니아스(Banias) 정유공장은 지진으로 인해 부분적으로 손상되었다.
주요 피해 요소: 장비의 콘크리트 바닥, 용광로 라이닝의 분리 및 파손, 가솔린 반응기 중심의 이동, 동력 장치의 주요 굴뚝

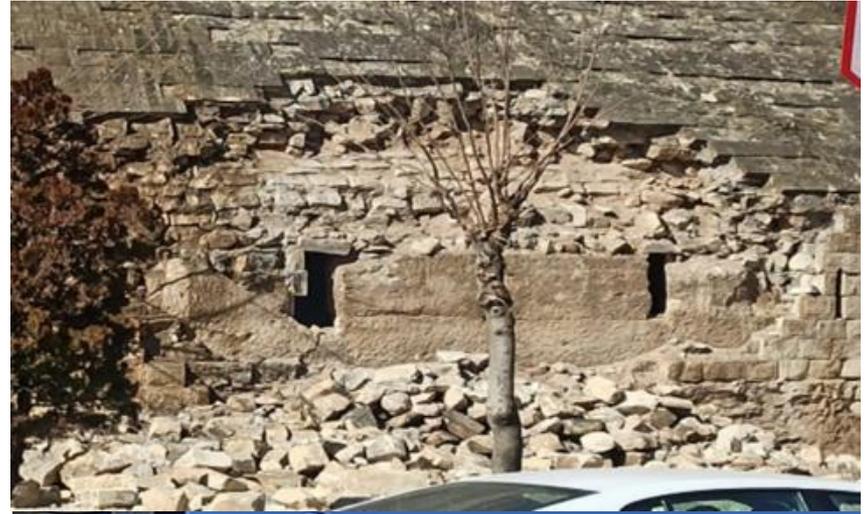
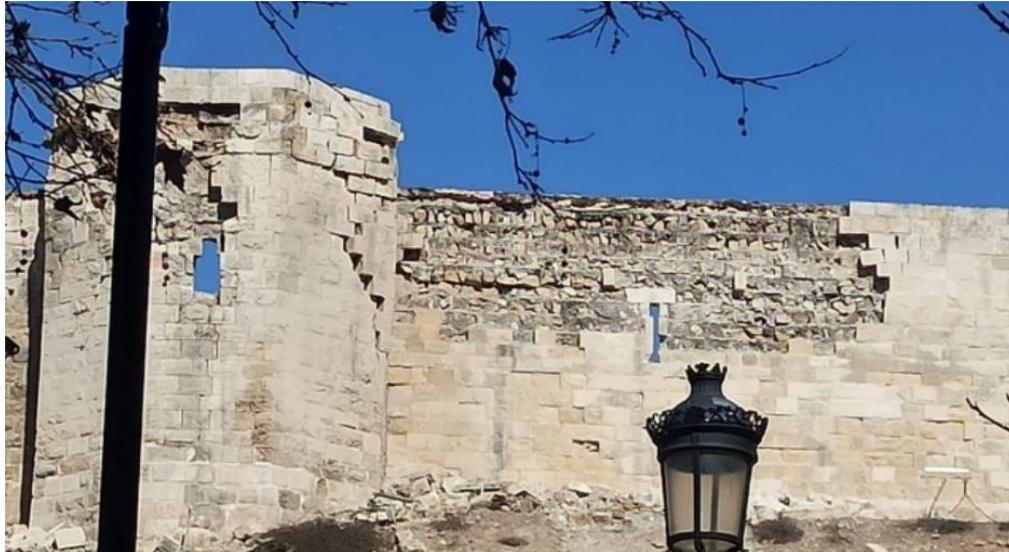
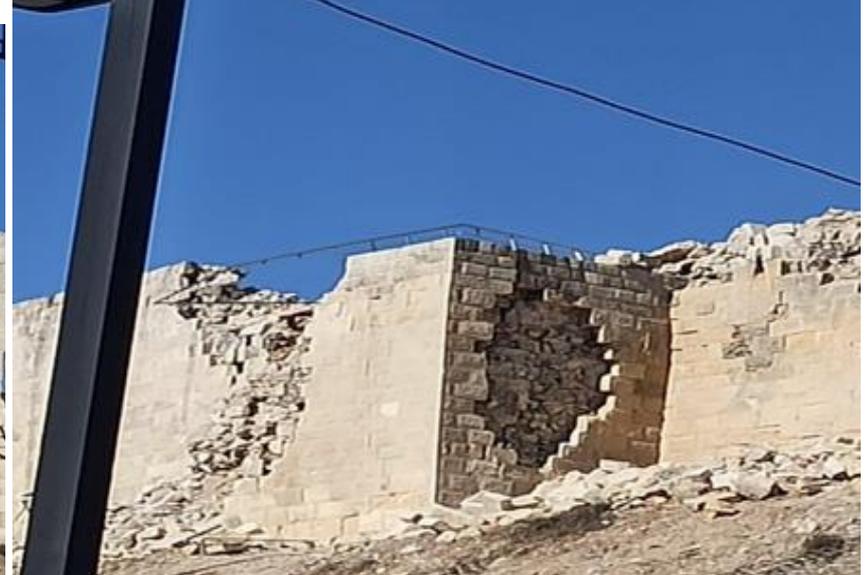
4.7 문화재 - 표면재의 박리 (Delamination of Cladding)

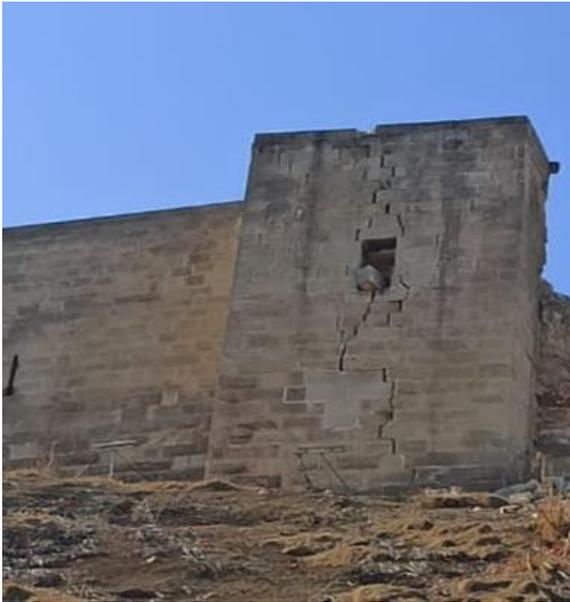
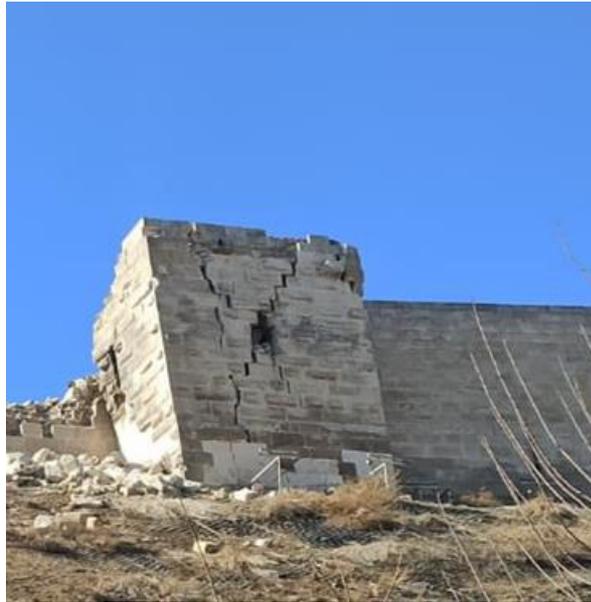
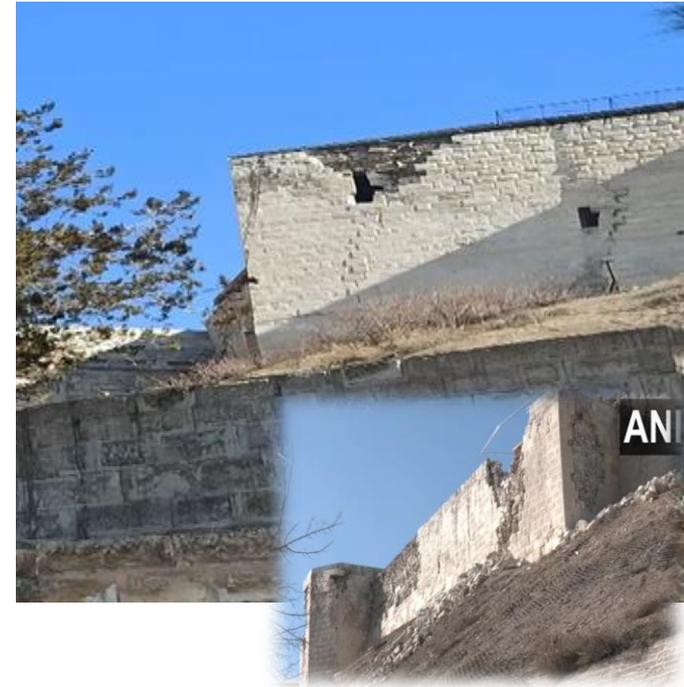
4.7 문화재 - 균열: 수직 및 사방향

- 개구부 주변으로 균열 확산

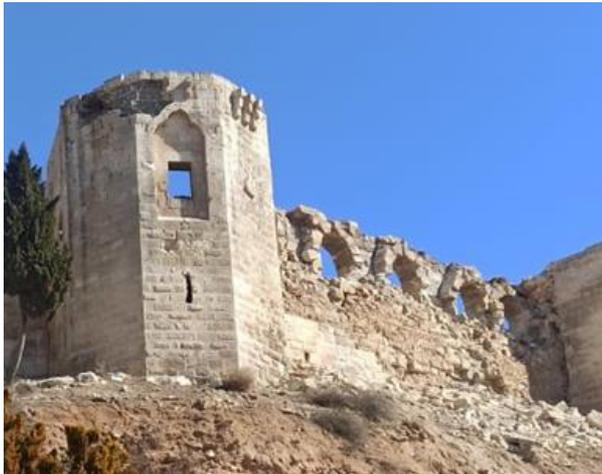
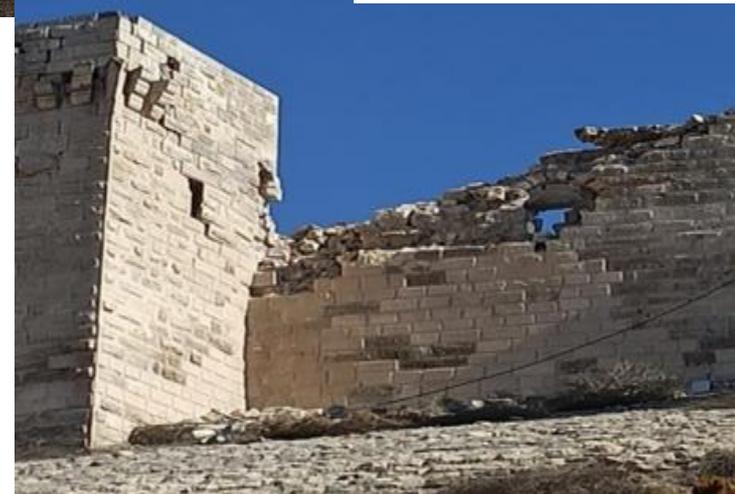
4.7 문화재 - 면외 변형

A view of damaged Gaziantep Castle in Turkey on February 6, 2023.

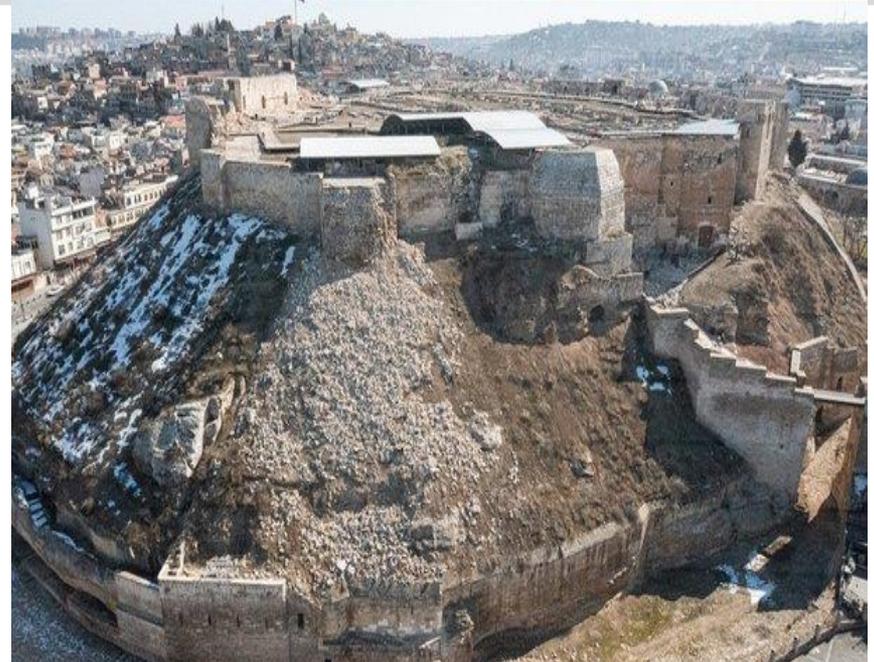
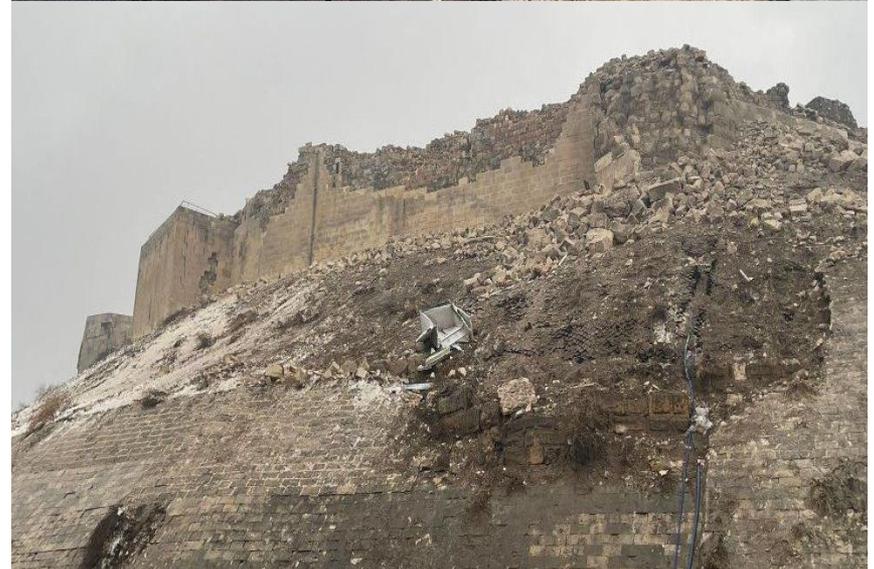
fall of the foundation rock or settlements of the soil

overturning of walls caused by the dynamic thrust of the earth

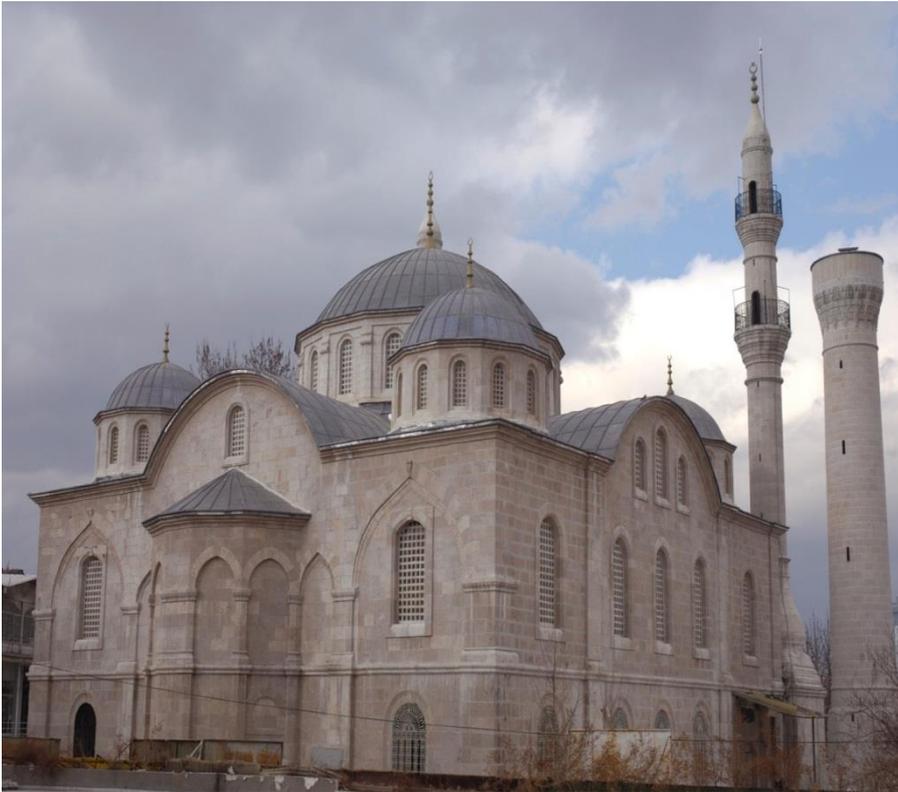
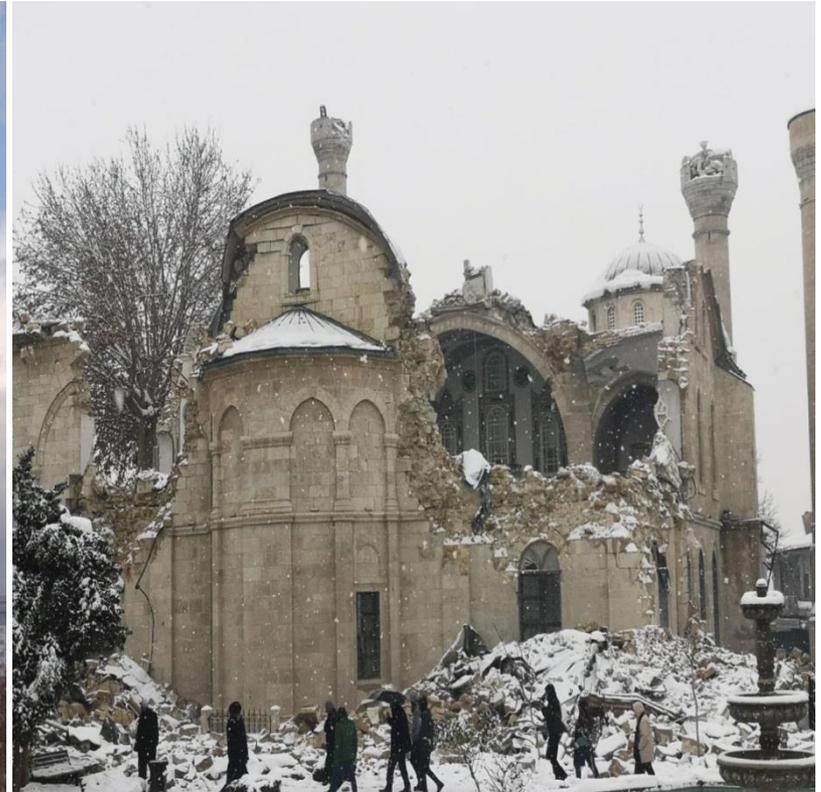
- 하시 유수프 타스 (Hacı Yusuf Taş) 모스크; 지진 피해 이전 vs. 지진 피해 이후
