# 네팔 지진 보도자료

한국지진공학회  
2015.4.29

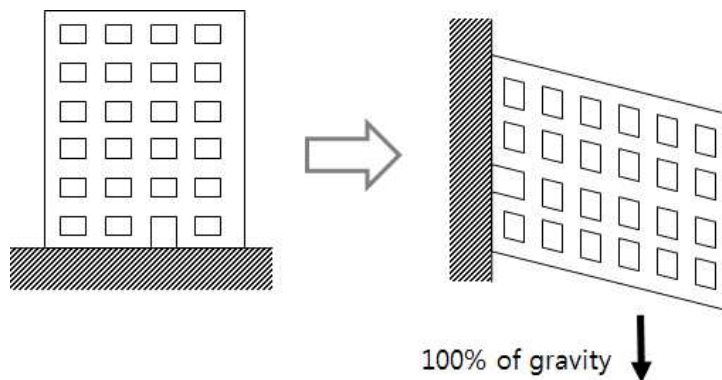
지진에 의해 중력가속도와 동일한 가속도가 건물 횡방향으로 발생할 때의 효과 (건물을 옆으로 기울여 놓은 것과 동일하게 힘이 작용)

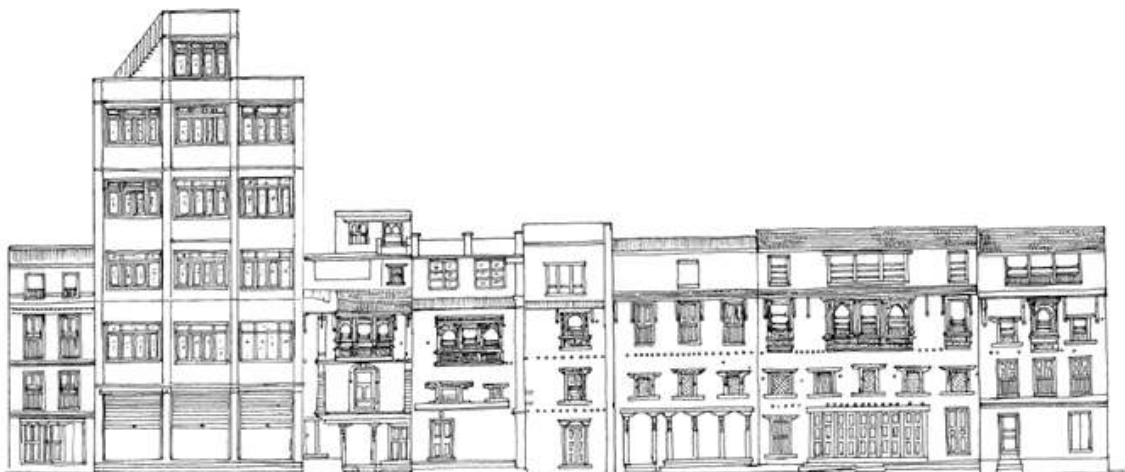
높은 건물과 낮은 건물이 인접한 거리 모습 (UNESCO “Kathmandu Valley World Heritage Site, Nepal”, 2006)

- 1) 10%의 건물만이 전문기술자가 설계/시공한 것으로 추산되고 있음.
- 2) 80~90%의 건물이 건축주가 직접 건설노동자를 고용하여 시공하는 것으로 알려짐.
- 3) 건축물은 대부분 자연석, 벽돌 등 인장강도가 낮은 재료로 지어짐.
- 4) 내진설계되지 않고, 평면 배치가 불규칙하여 지진에 취약.
- 5) 2010년부터 내진보강 시행하였으나 워낙 많은 수의 건물이 취약한 상태.
- 6) 토지활용도를 높이기 위해 인접건물보다 높은 건물로 재건축하여 서로 다른 진동수를 갖는 건물이 매우 좁은 간격으로 배치되어 파운딩(층돌)에 의한 피해 발생 추정
- 7) 사용면적 확대를 위해 상층부 면적이 하층부보다 큰 건물들: 상층부 중량이 커짐에 따라 지진하중이 증가하고 하층부는 상대적으로 취약하여 전도 및 붕괴 위험 증가

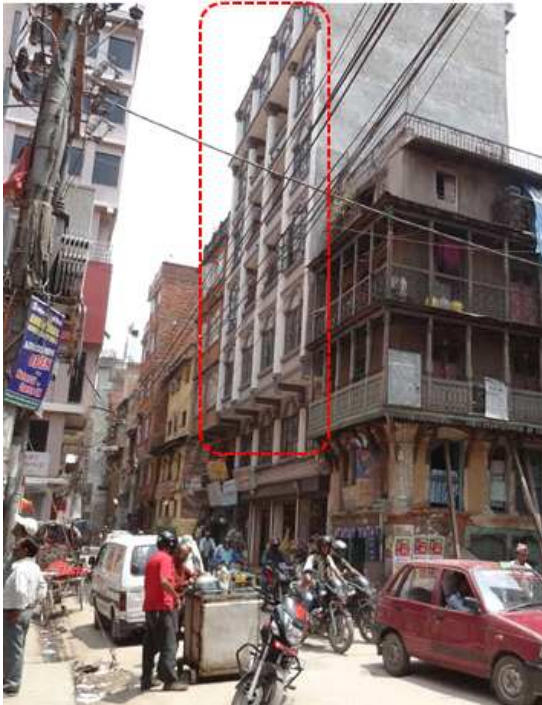
상층부 면적이 하층부보다 큰 건물들  
(<http://www.panoramio.com/photo/97199710>)
