2023 튀르키예-시리아 지진피해

분석 및 사례 모음집

한국지진공학회 여성위원회

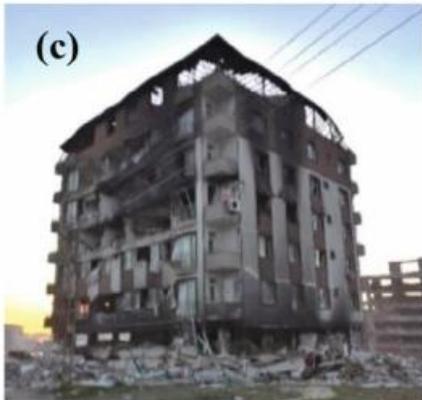
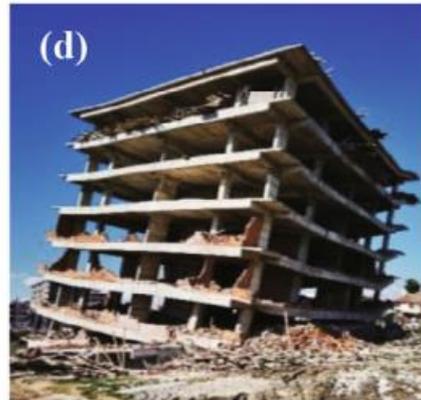
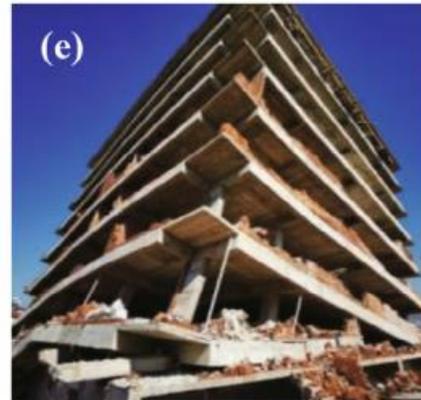
- DS4: 붕괴

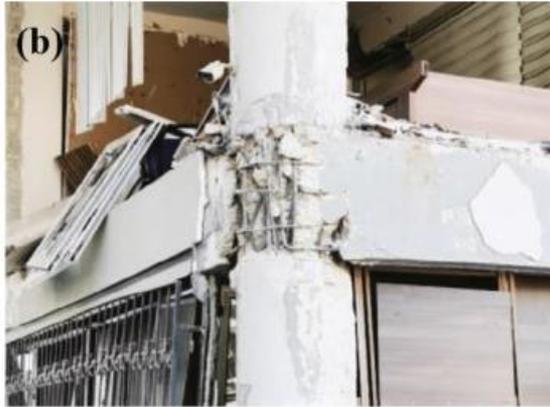
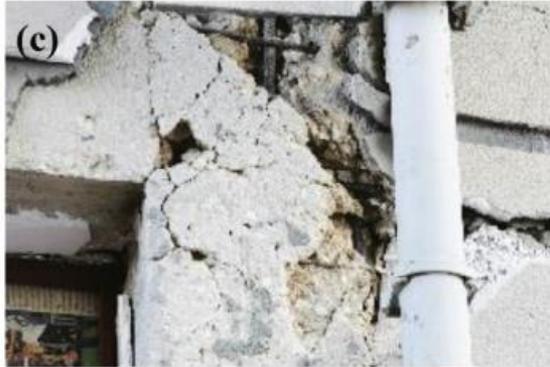
- DS3: 큰 손상

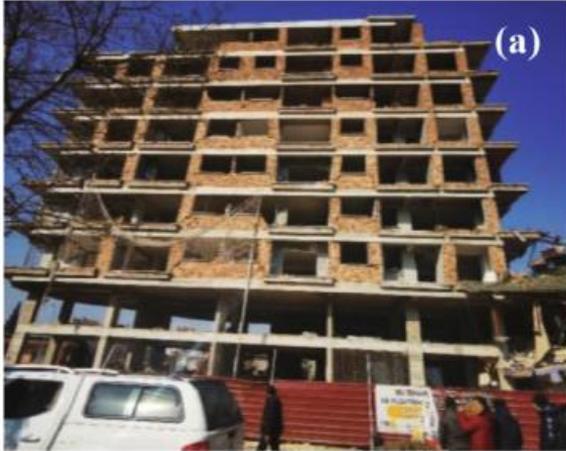
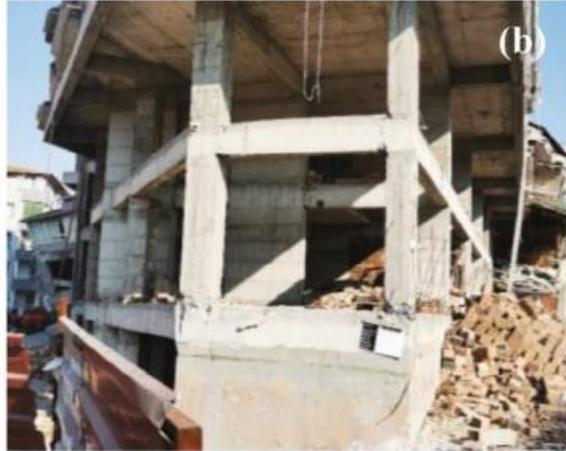
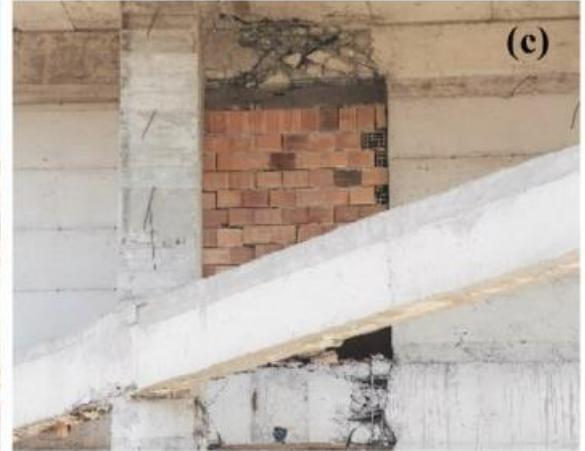
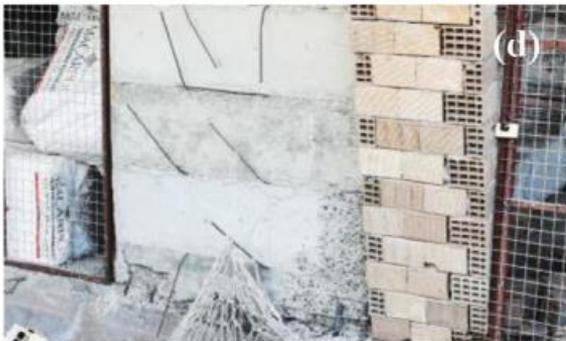
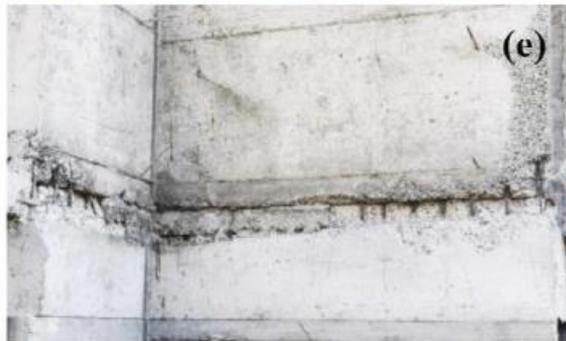
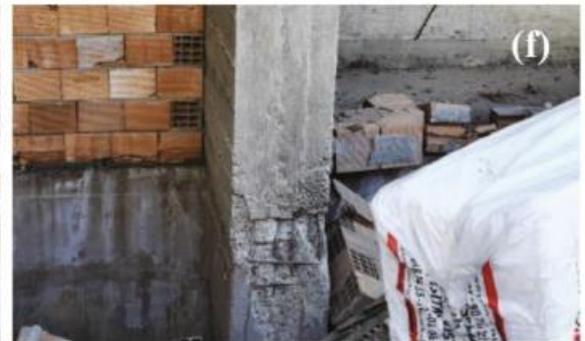
- DS2: 중간 손상

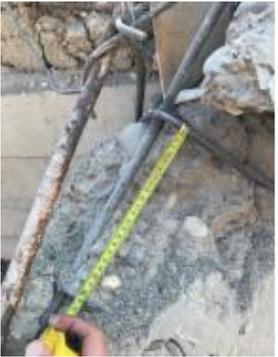
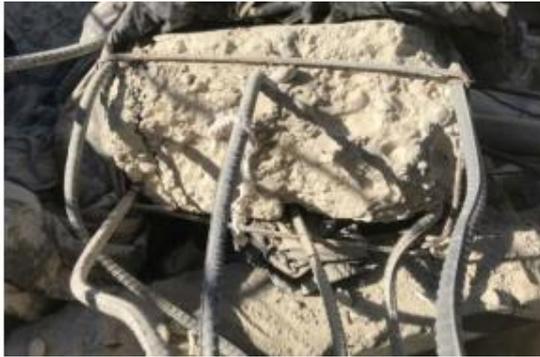
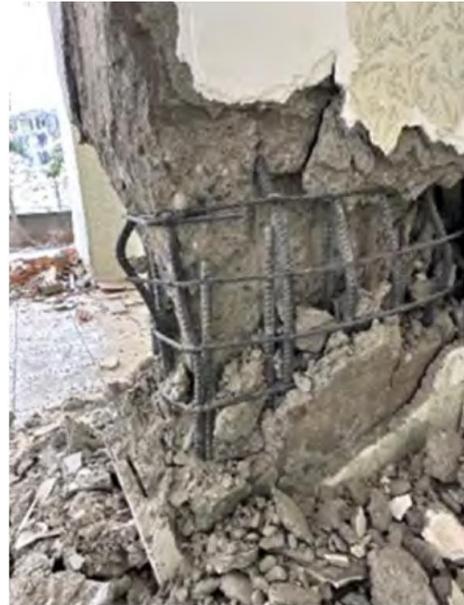
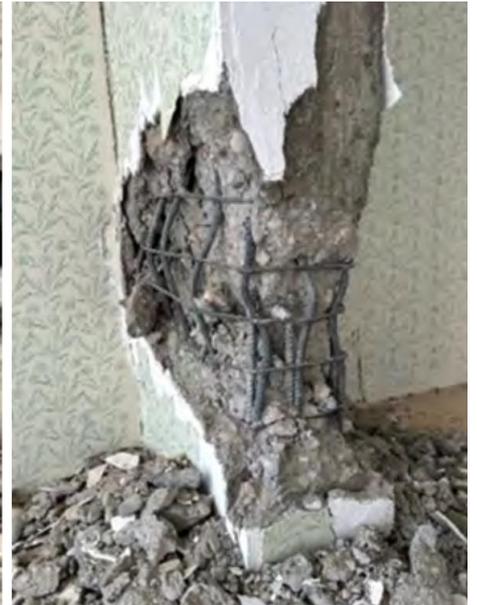
- 2000년 이전 건설된 RC 구조물의 일반적인 피해 발생 원인
 - (1) 원형철근 사용
 - (2) 부족한 철근 상세

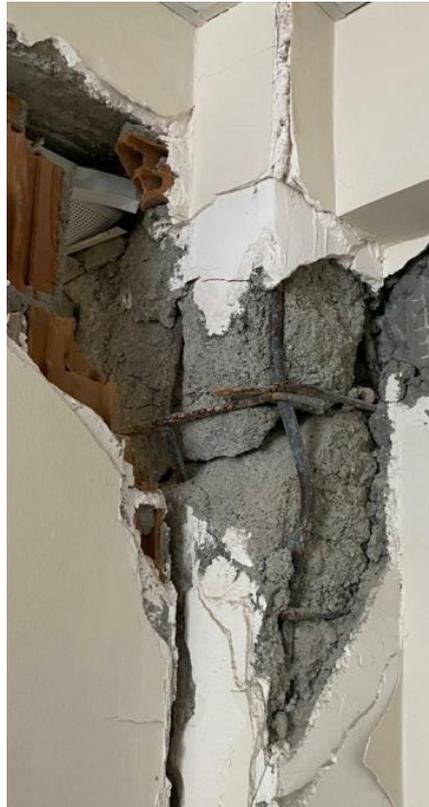
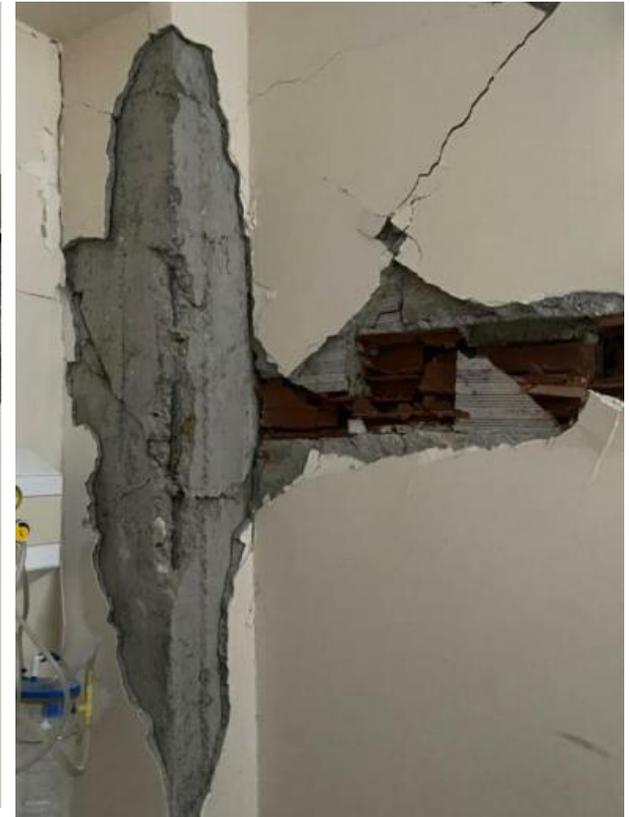
- (2) 부족한 철근 상세

- 넓은 횡보강근 간격과
품질이 확보되지 않은 콘크리트

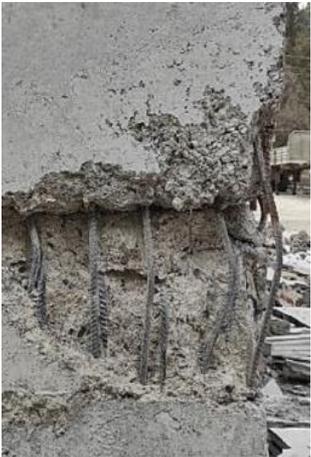
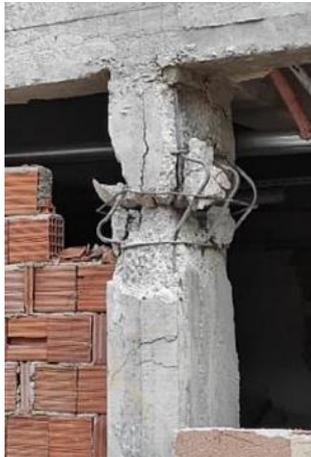
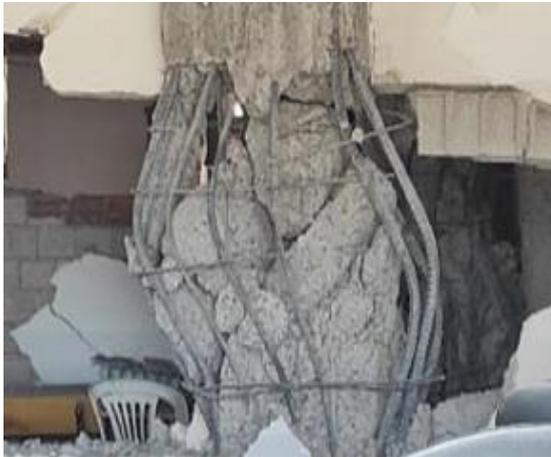
부적절한 겹침 이음
(Inadequate lap splice length)

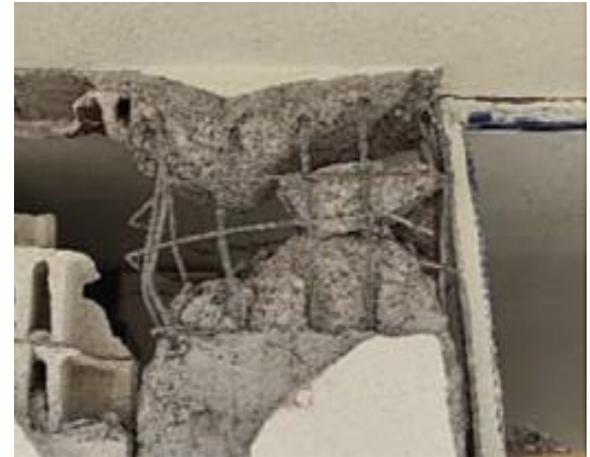
부적절한 갈고리 앵글
(incorrect end hook angles)

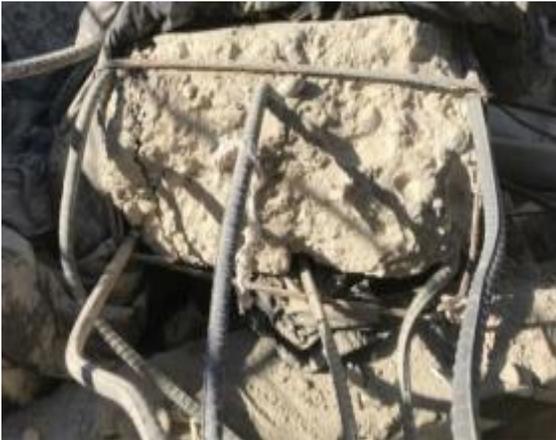
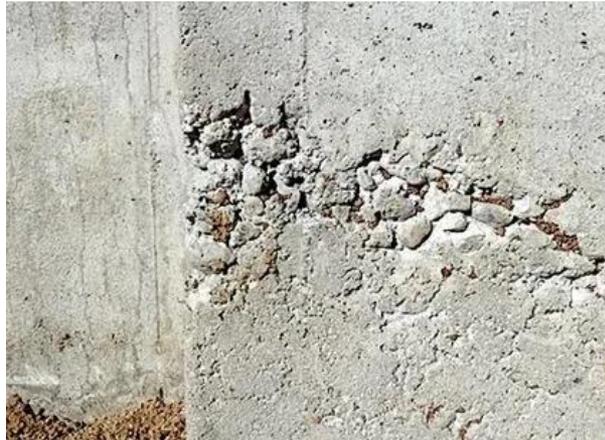
(3) 낮은 콘크리트 강도와 품질

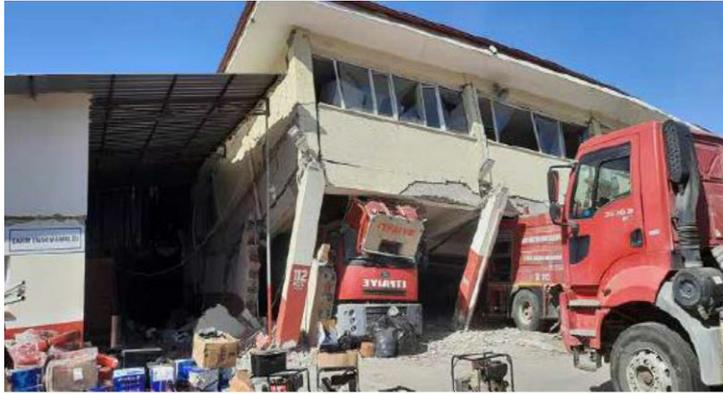
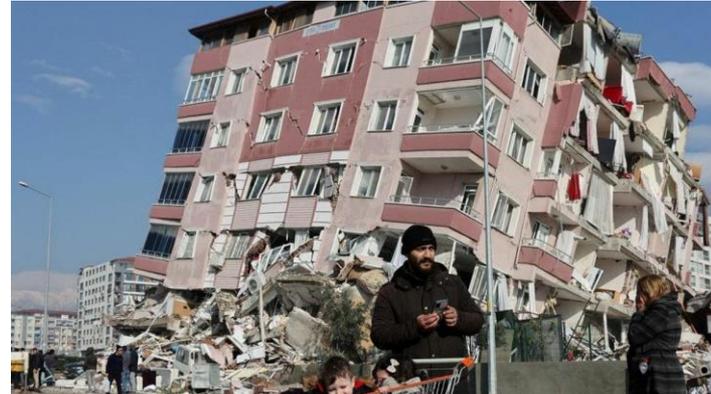
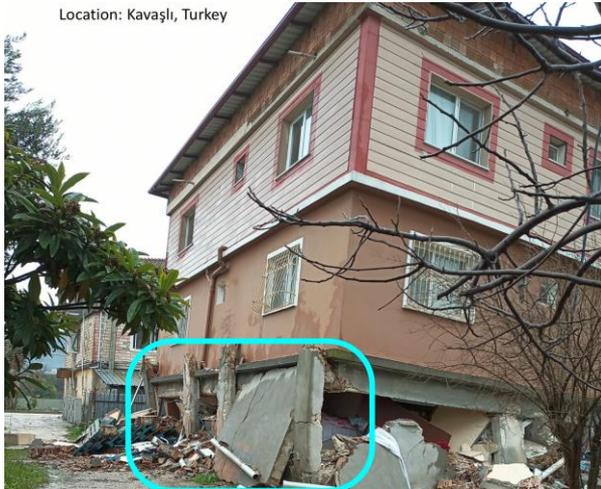
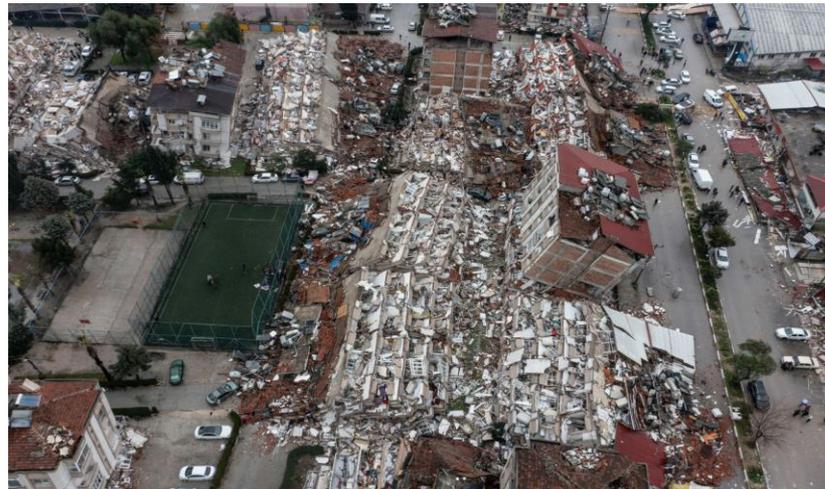
Location: Kavaşlı, Turkey

(4) 연약층 형성으로 인한 붕괴

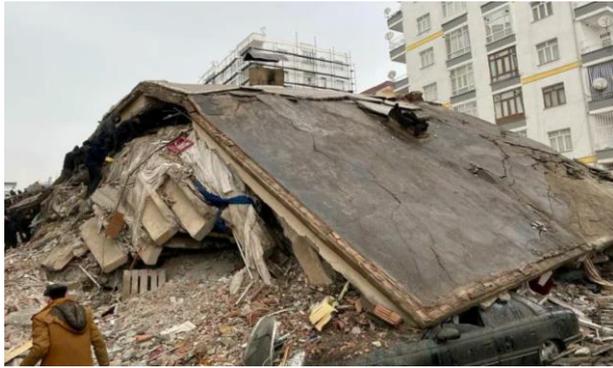
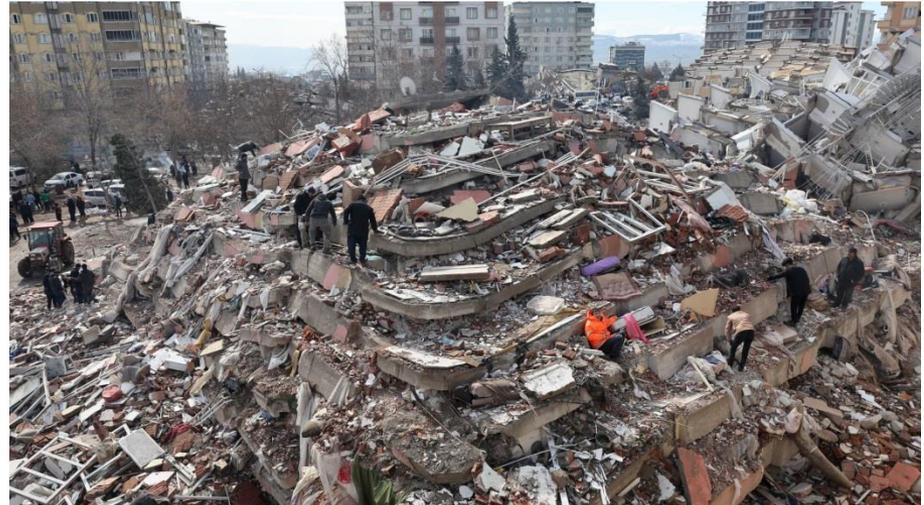
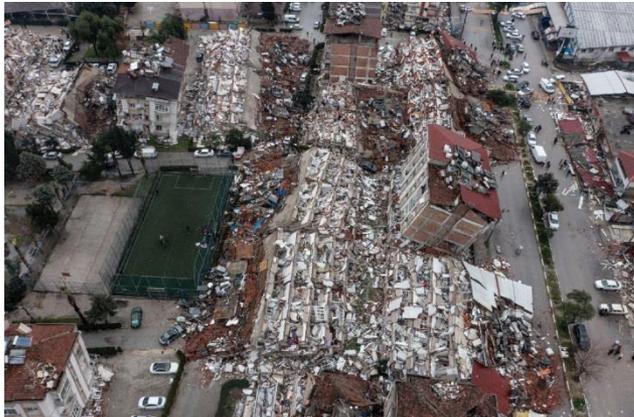
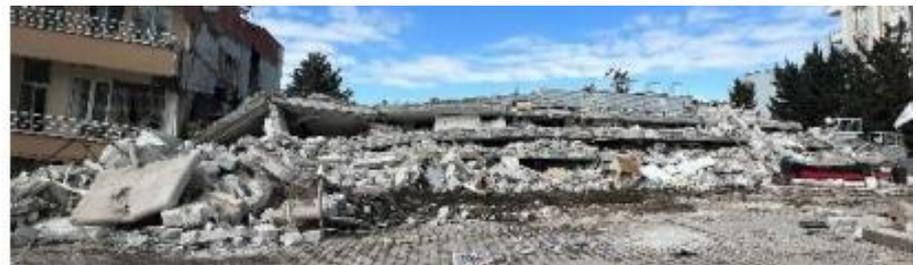
- (5) Pancake failure (중력하중)

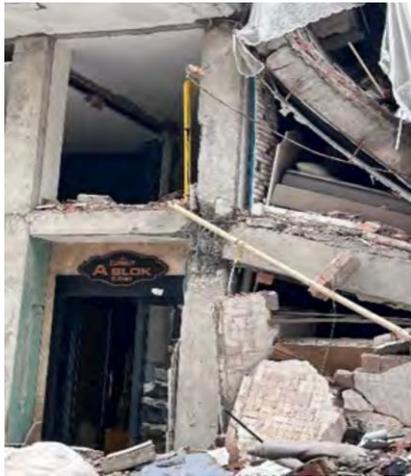
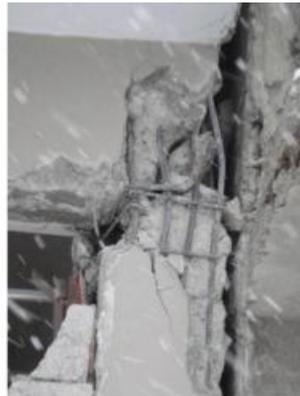
(6) 기둥-보 접합부 파괴

a. Beam-column joint without proper design. Van earthquake in Turkey, 2011 [5].

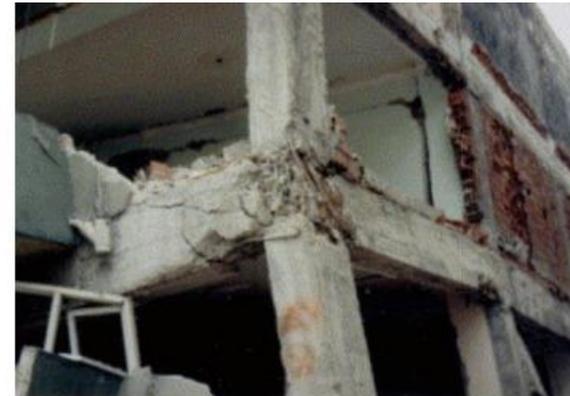
b. Insufficient lateral ties at the joint [11].

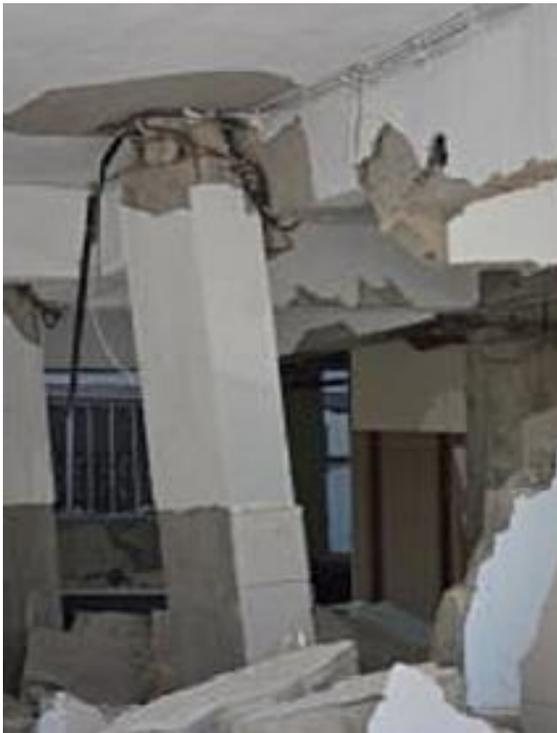
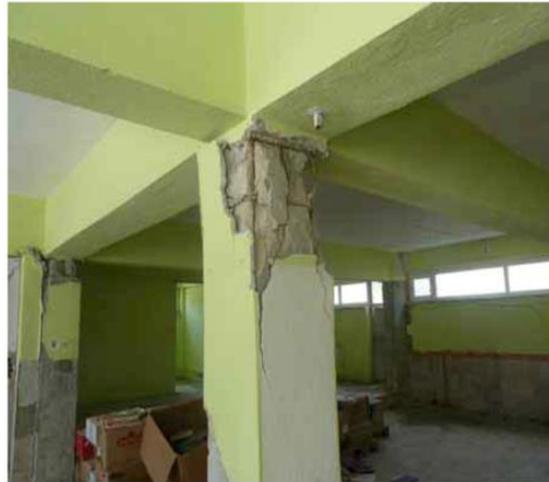
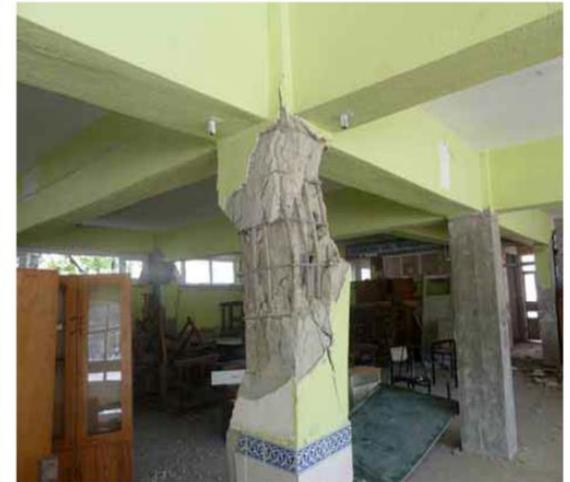
(7) 약기둥-강보 파괴

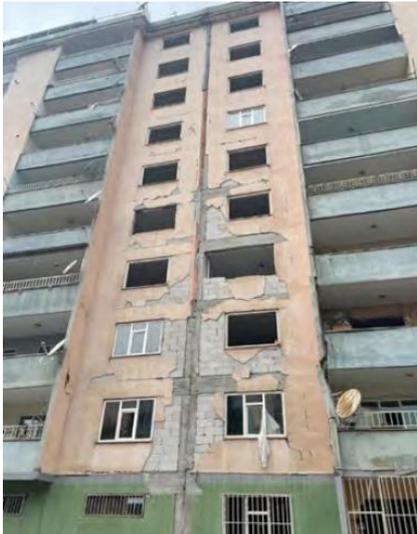
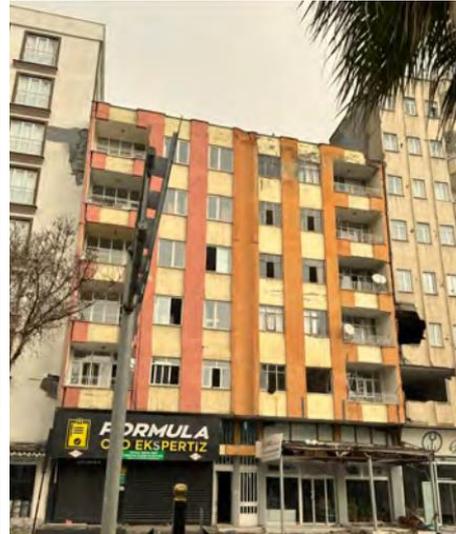
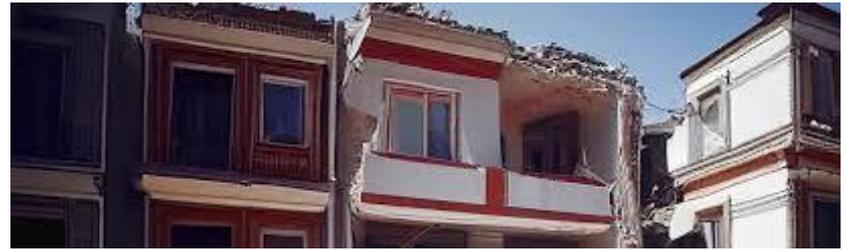
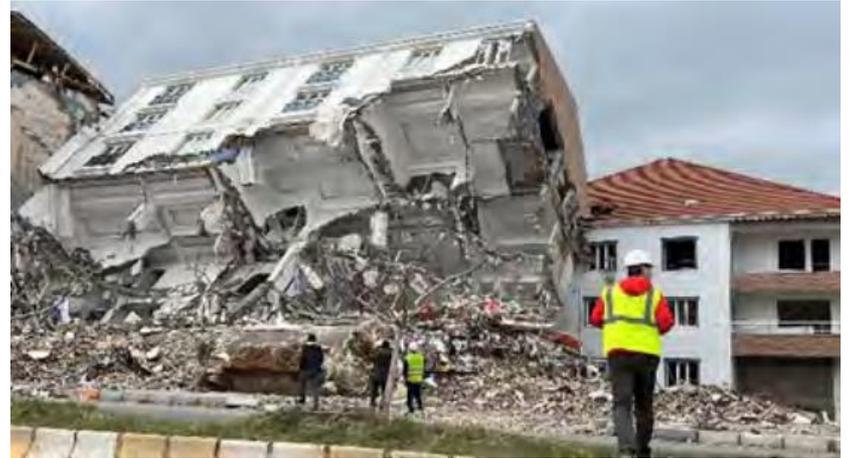
(8) 건물 충돌 및 전도

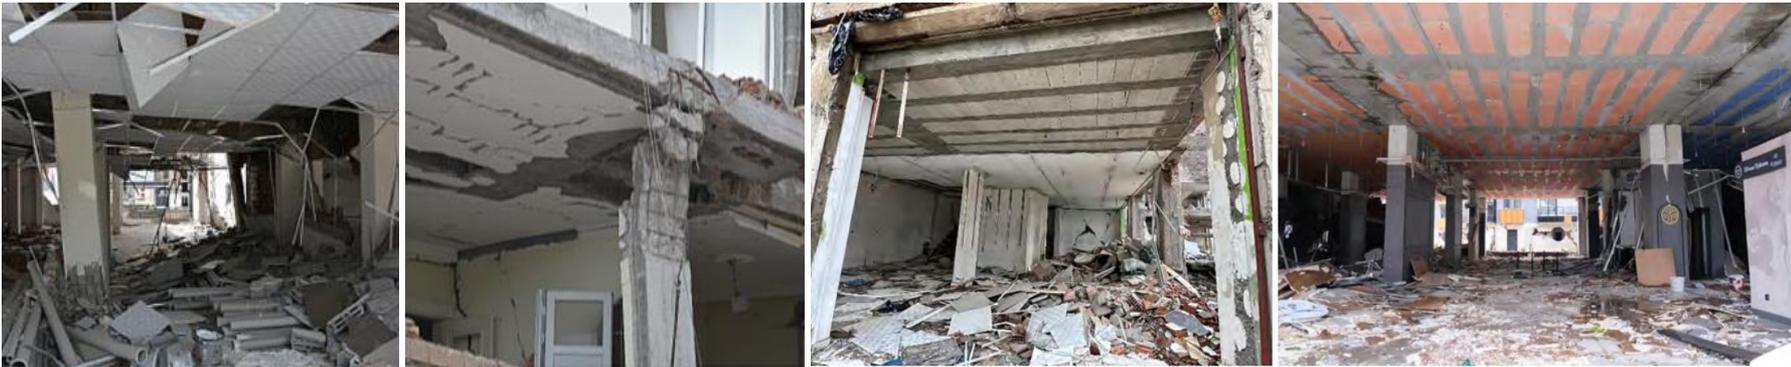
(1) 다이아프램용 유연한 장선 슬래브 (flexible joist slab) 사용

- 콘크리트 슬래브 하부에 일정한 간격 배열된 장선보 가짐. 수직부재들에 하중을 전달하는 역할 해야함.
그러나 낮은 슬래브의 두께/보의 너비 비율로 낮은 휨강성을 가져, 적절한 하중전달 메커니즘을 형성하기 어려움.
- TBEC-2018에서는 이를 방지하기 위해 전단벽 설치를 권장하나 이를 따르지 않음.

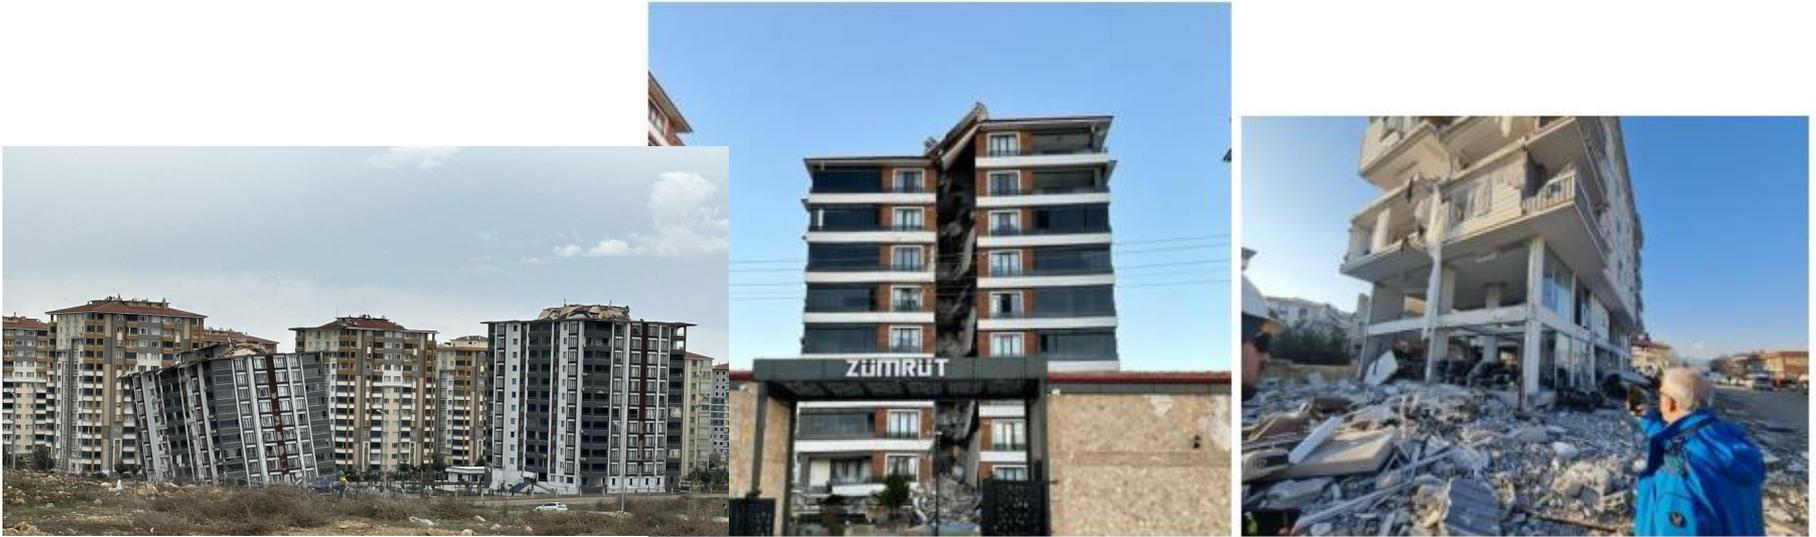
- 2000년 이후 건설된 RC 구조물의 일반적인 피해 발생 원인
 - (2) 맹목적인 소프트웨어 사용하는 설계자의 능력 부족과 하중전달 메커니즘에 대한 지식 결여
 - (3) 현장에서 적용한 상세들의 오류

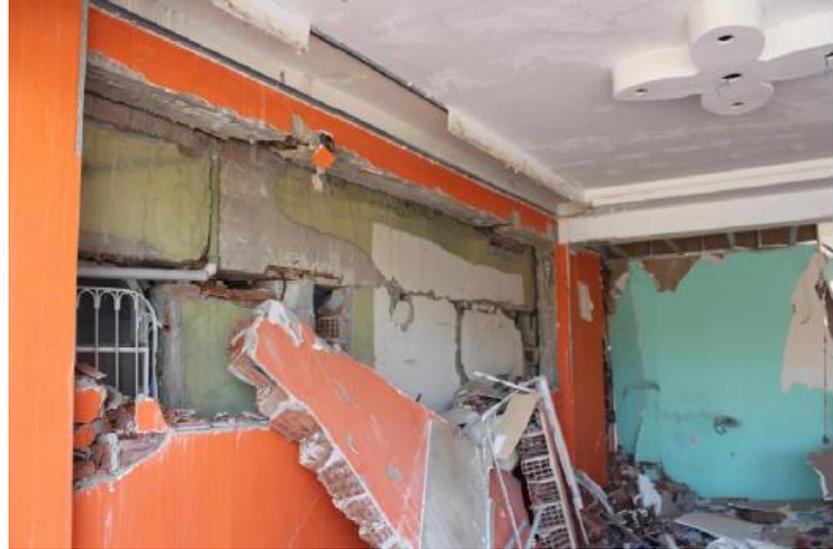
▶ □ 내부 조적채움벽(중공점토벽돌)의 붕괴 [출처: 한국면진제진협회]

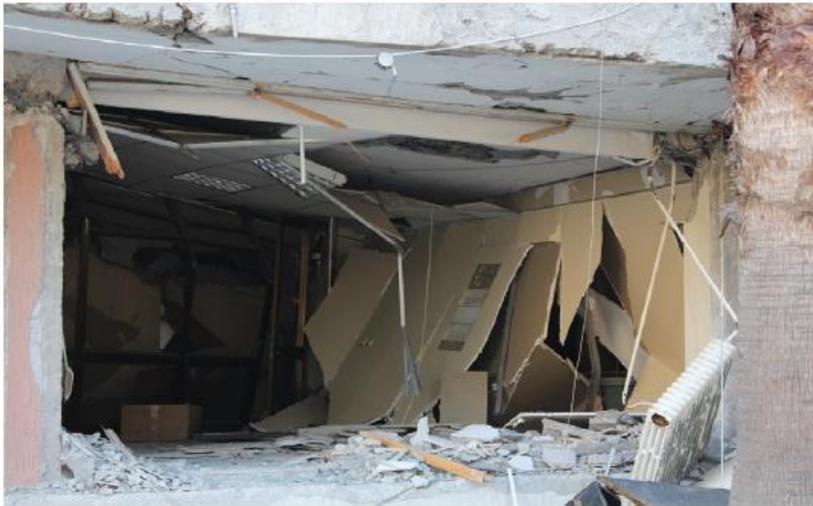
▶ □ 건식 칸막이벽의 붕괴 [출처: 한국면진제진협회]

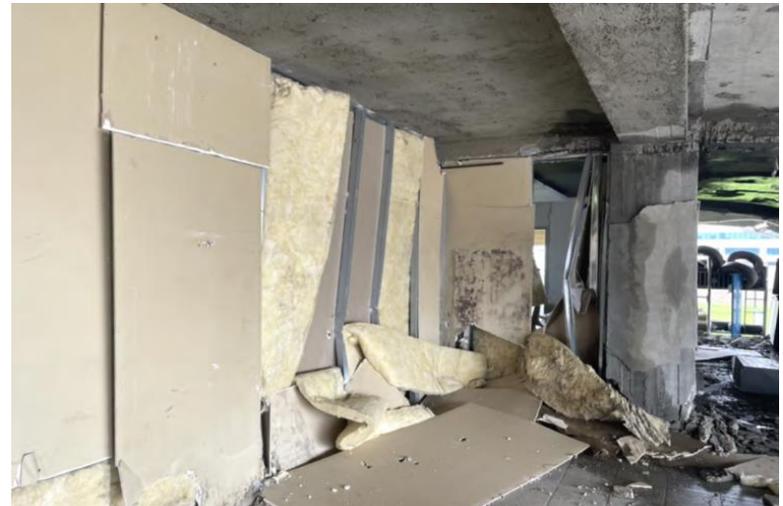
▶ □ 금속 프레임 건식 칸막이벽의 파괴 [출처: GEER]

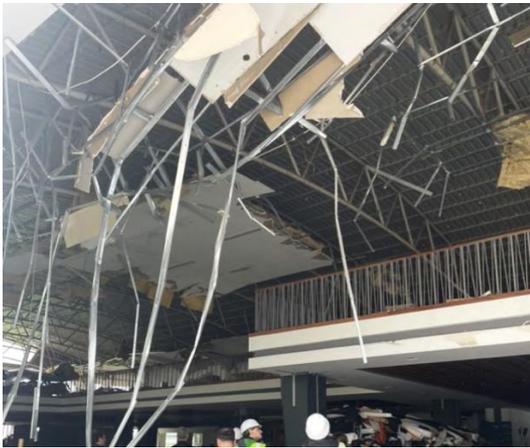
▶ □ 상업건물의 천장 시스템 붕괴
[출처: GEER]

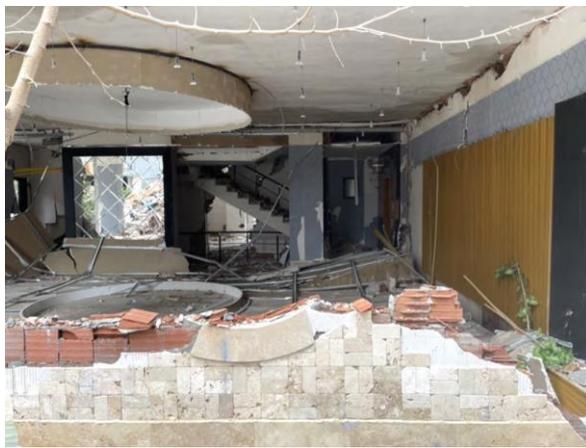
▶ □ 천장 전체 낙하 [출처: GEER]

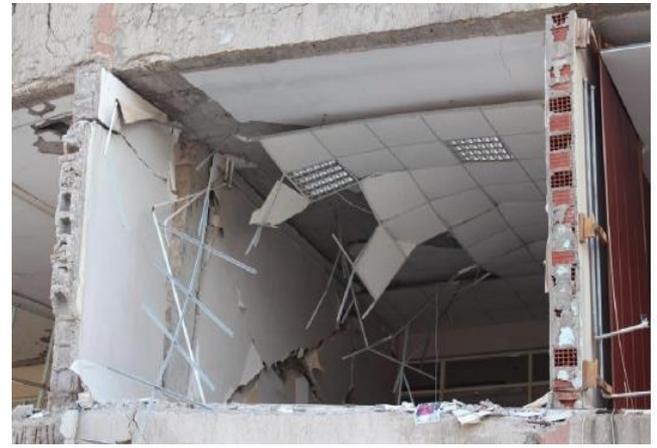
▶ □ 벽체 접합부로부터 붕괴
[출처: 한국면진제진협회]

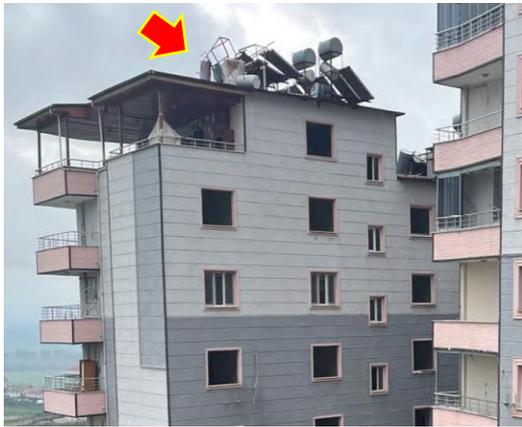
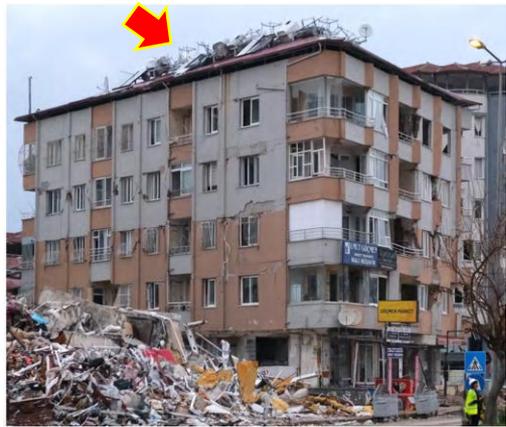
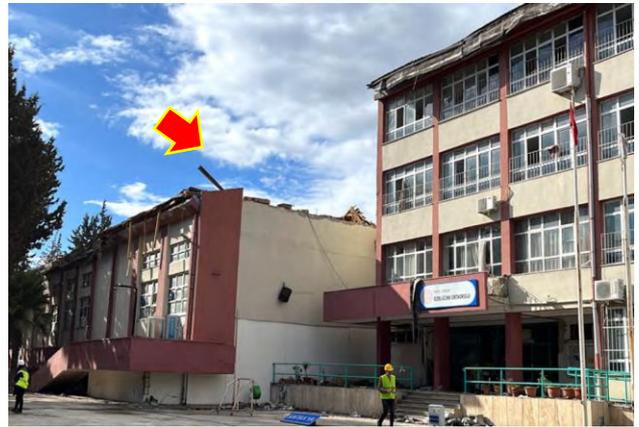
- 태양열 집열시스템 (태양열 패널, 온수탱크 등) 옥상 구조물 일반적으로 사용됨
- (파괴양상) 물탱크 무게로 인한 지지구조물 좌굴 등 파괴 → 시스템 붕괴, 낙하
- 두꺼운 점토 타일로 구성된 목조 프레임 지붕 구조 붕괴, 옥상 펜트하우스 및 부속물 손상 및 파괴

▶ □ 옥상기기 온수 탱크 및 태양열 시스템 붕괴 [출처:GEER]

▶ □ 목조 박공지붕 붕괴 [출처:GEER]

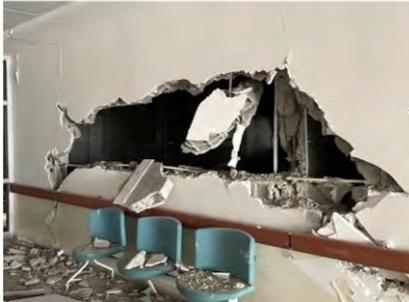
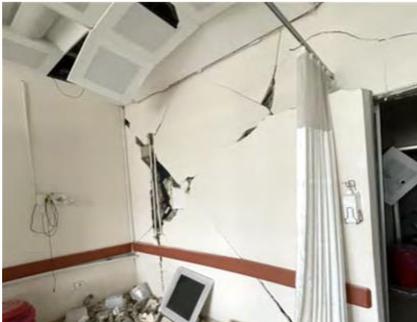
- 비구조요소 피해
 - 내외부 벽체로 비보강 조적채움은 지진 유격 없이 골조내 단단히 채움,
 - 전도방지 상세(restraint) 미적용
 - 중량 칸막이벽의 붕괴로 재실자 사고 위험 발생
 - 육안으로 관찰가능한 전단 균열은 환자의 심리적 충격 발생 → 사용 불가 초래

▶ □ 병원건물의 조적채움 카나막이벽 균열 및 붕괴 사례 [출처: GEER]

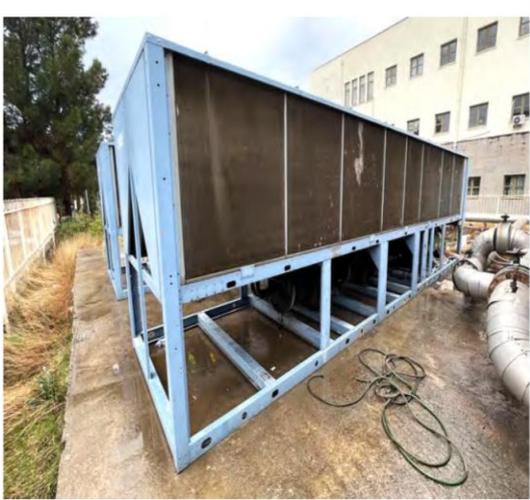
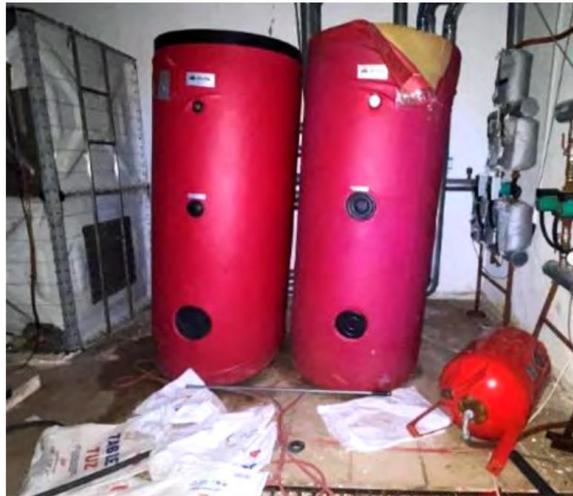
- 다양한 기계 및 전기 설비 손상
 - 제너레이터, 칠러 등 기계요소는 앵커 정착 미적용 → 미끄러짐 거의 미발생
 - 반면, 변위는 미발생하였으나 비상발전기 미작동으로 병원 폐쇄 사례
(일부 병원의 경우 비상발전기 작동으로 제한된 의료 서비스 가능 사례도 있음)
 - 탱크 등의 미고정으로 인한 전도 발생, 의료기기 미작동 (recalibration 필요)

▶ □ 미정착 Chiller, 탱크의 전도, CT 촬영기기 사용 불능 사례 [출처: GEER]

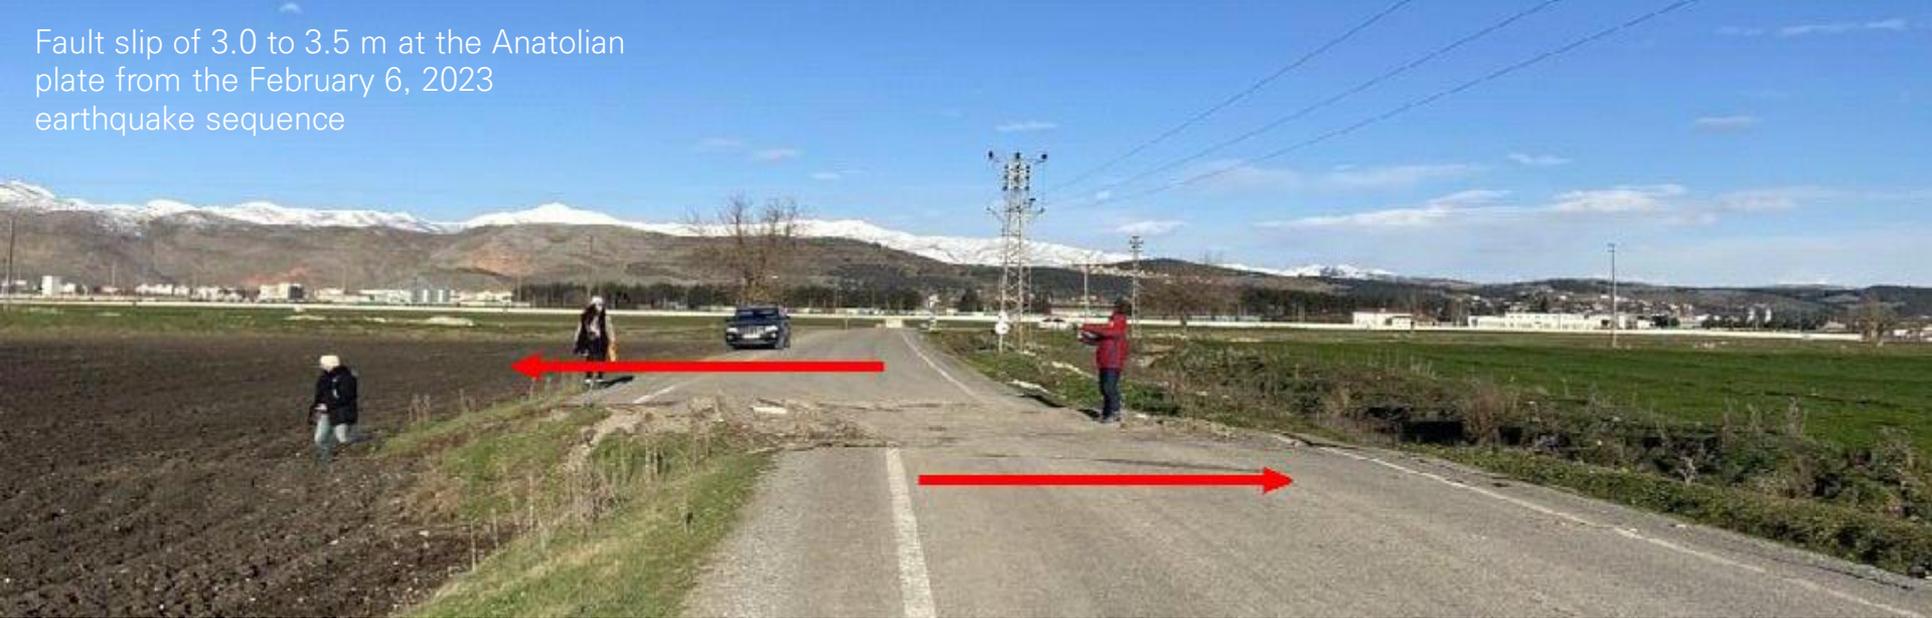
Fault slip of 3.0 to 3.5 m at the Anatolian plate from the February 6, 2023 earthquake sequence

2023년 2월 6일 연속적으로 발생한 지진에 의해서 아나톨리아 판이 3.0~3.5m 정도 움직임

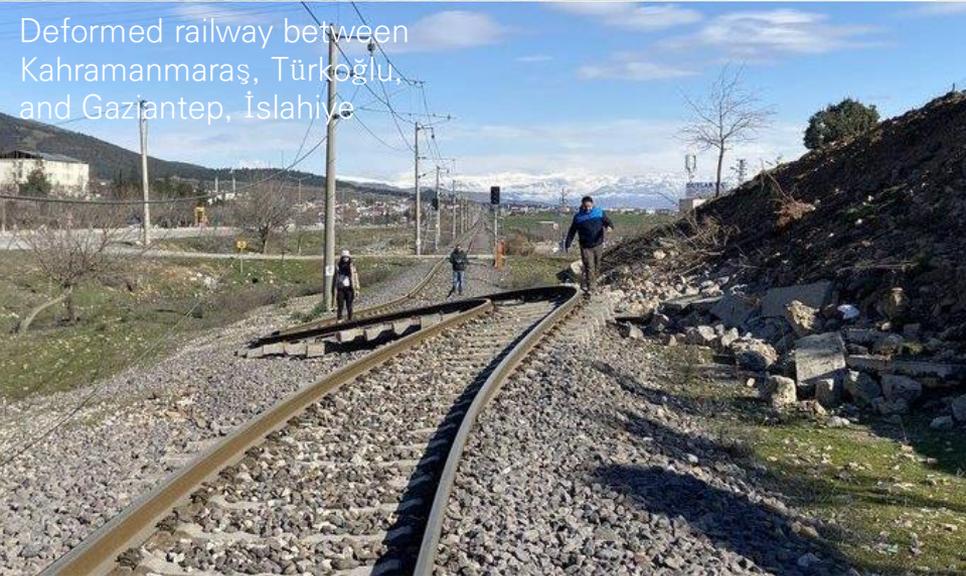
Deformed railway between Kahramanmaraş, Türkoğlu, and Gaziantep, İslahiye

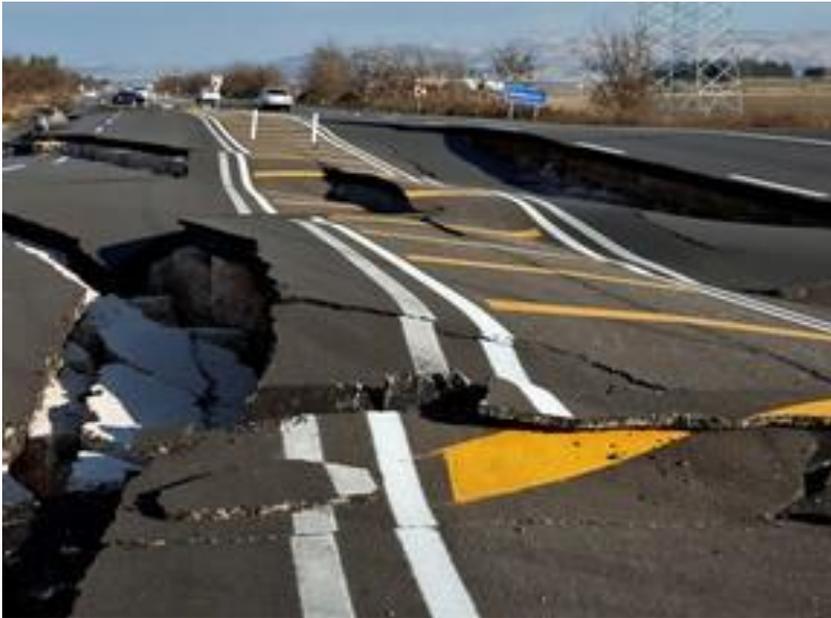
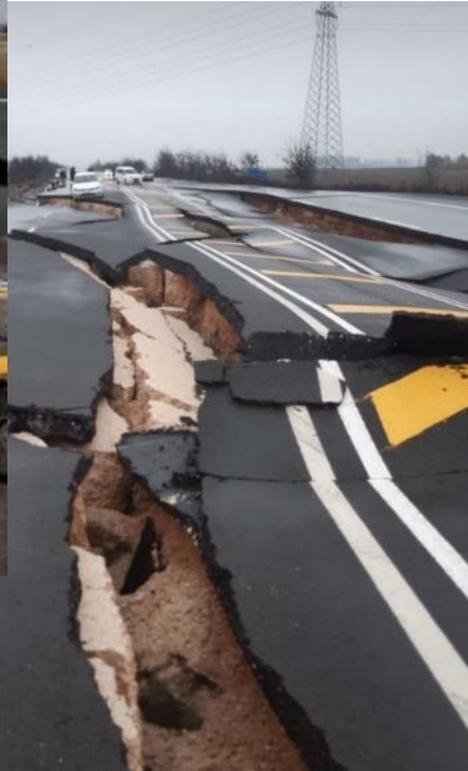
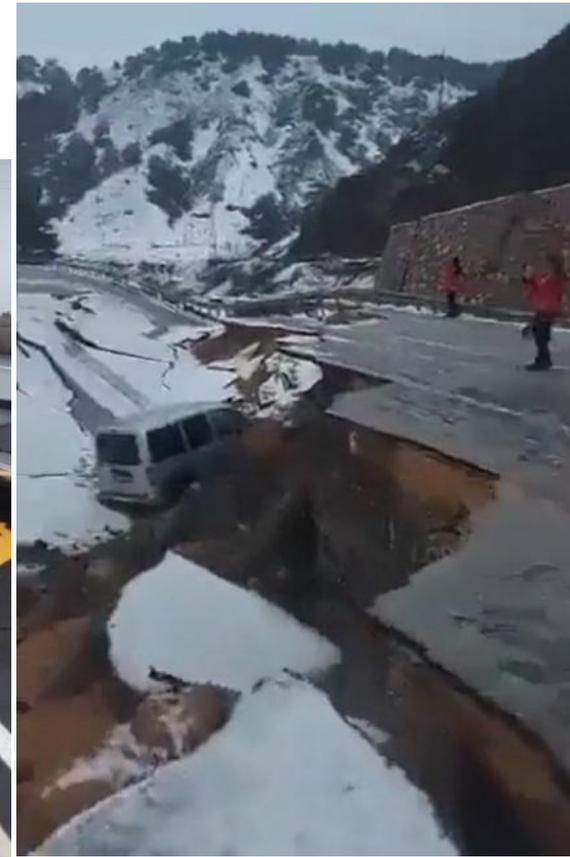
2월 6일에 발생한 Mw 7.8 및 Mw 7.5 지진으로 아다나(Adana)와 가지안테프(Gaziantep) 사이의 도로에서 산사태 확산이 발견되었다.

수평변위는 대략 1.5 m~3 m 정도 관찰됨

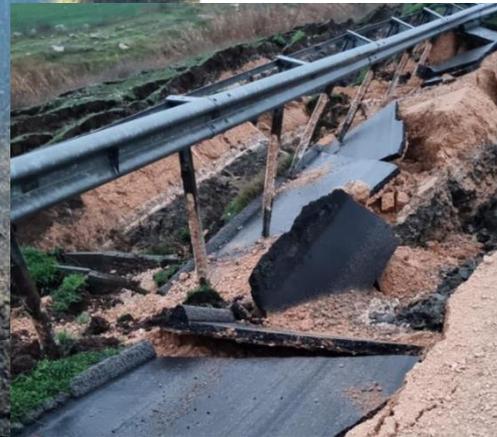
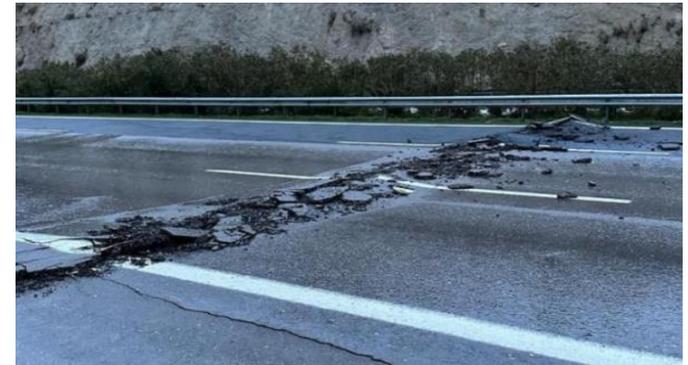
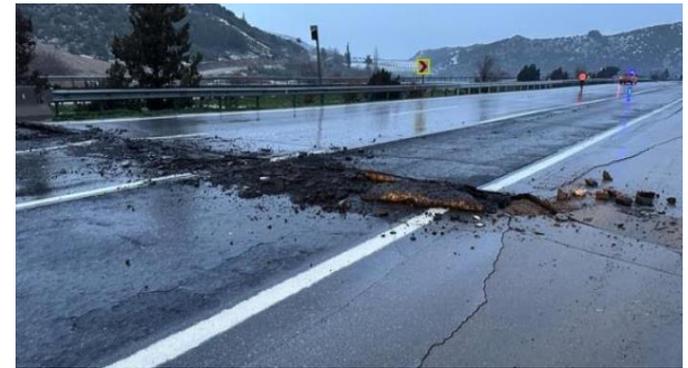
▪ Tarsus-Adana-Gaziantep (TAG) 고속도로의 피해 사례

- 규모 7.8 지진에 의해서 Tarsus-Adana-Gaziantep (TAG) 고속도로의 피해
- 지진에 의한 압축 및 침하, 뒤틀림 전단
- 도로 포장의 균열 cracking of pavement (e.g., Figures 5.1(a-c)) due to seismic compression

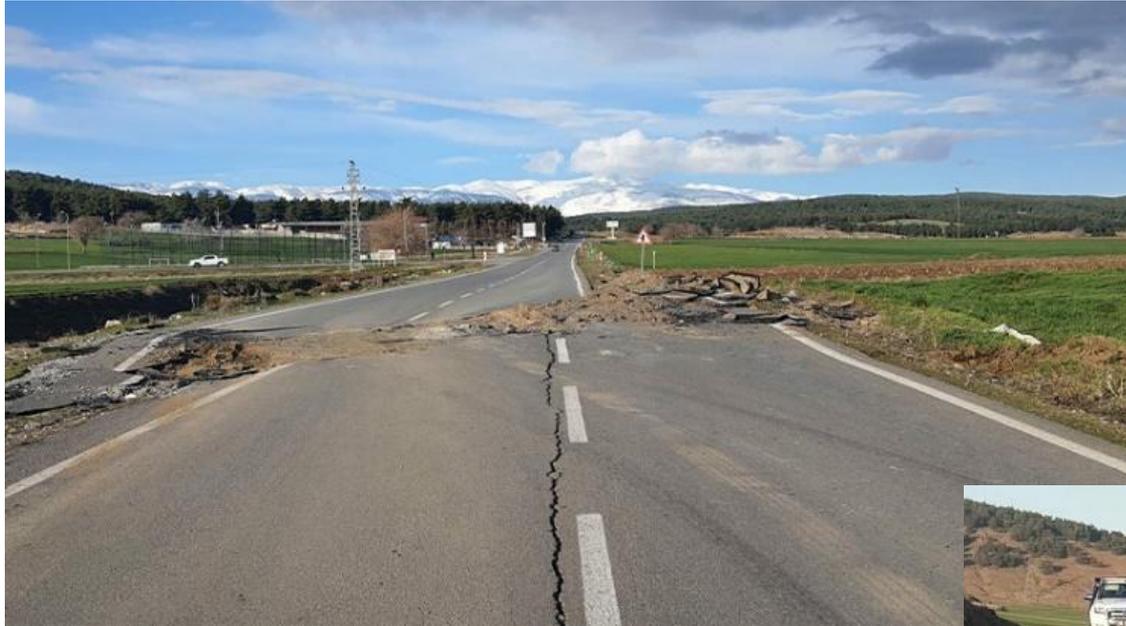
- 도로의 움직임

대략 3미터 정도로 이동한 것으로 측정됨

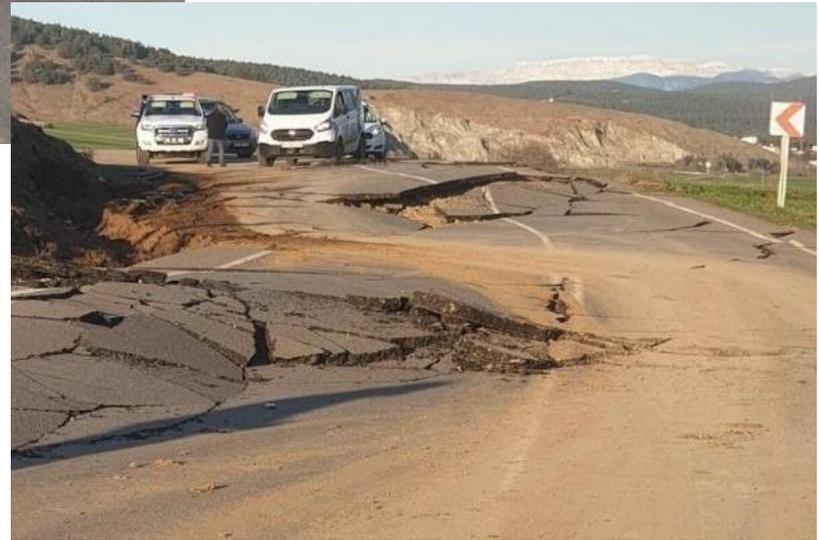
마을 근처 길의 차등 이동(differential movement)
(Source: Veryansin TV)

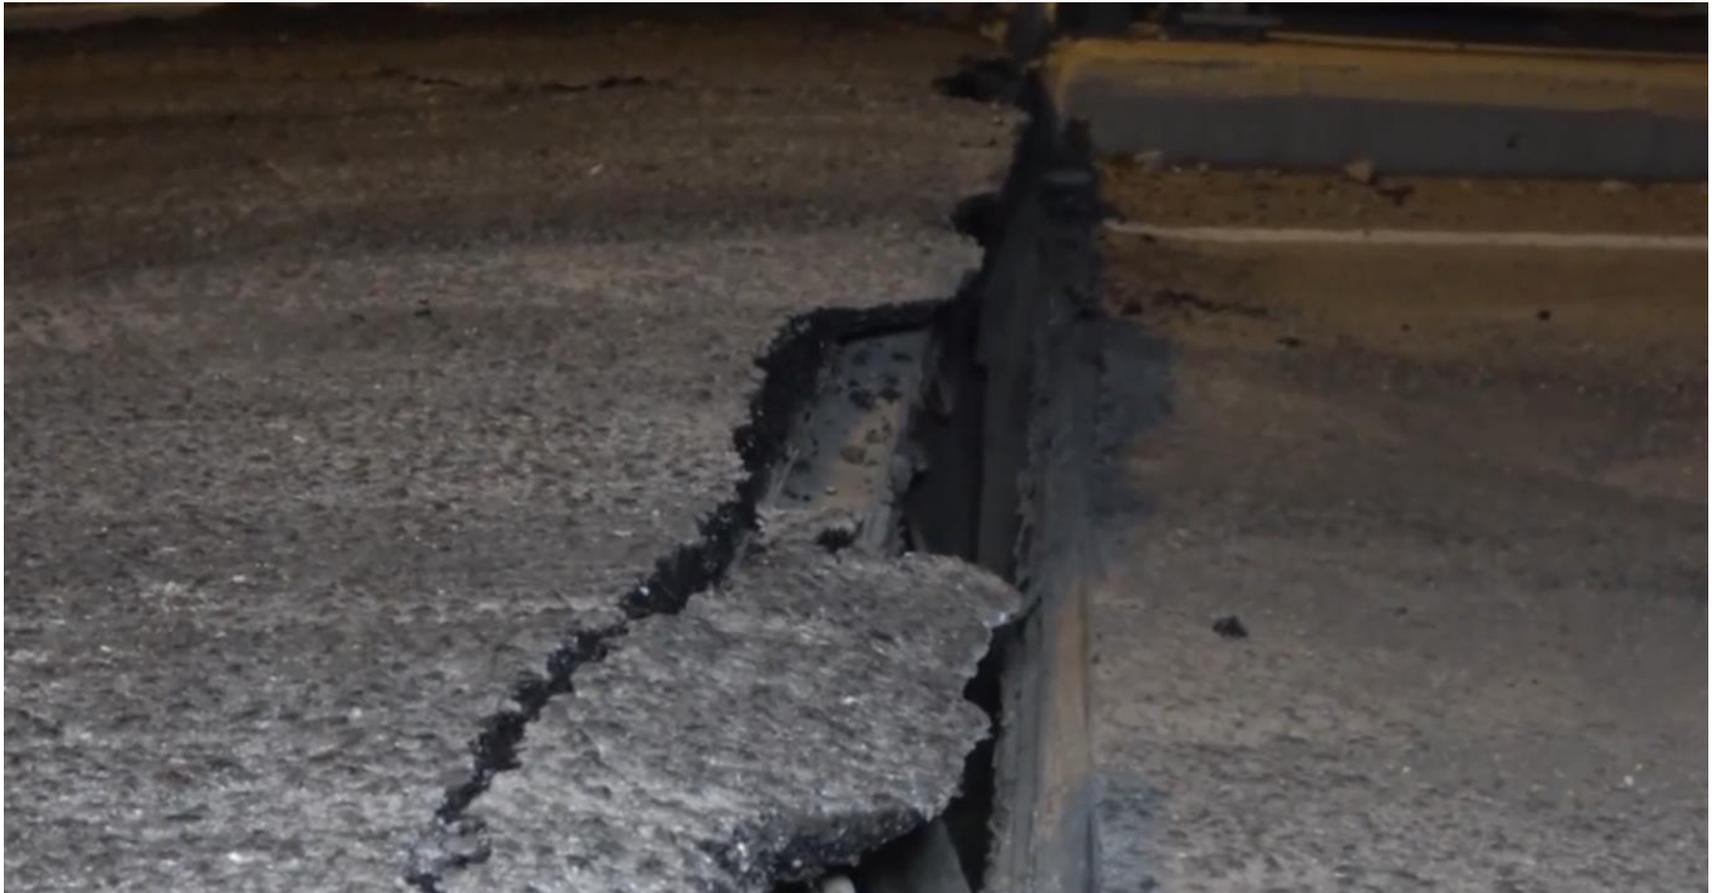
하타이를 중심으로 발생한 지진 후 규모 6.4 지진에 의해서 하타이 주립병원 도로에 있던 다리가 10cm 무너져 도로로부터 분리됨
