2023 튀르키예-시리아 지진피해

분석 및 사례 모음집

한국지진공학회 여성위원회

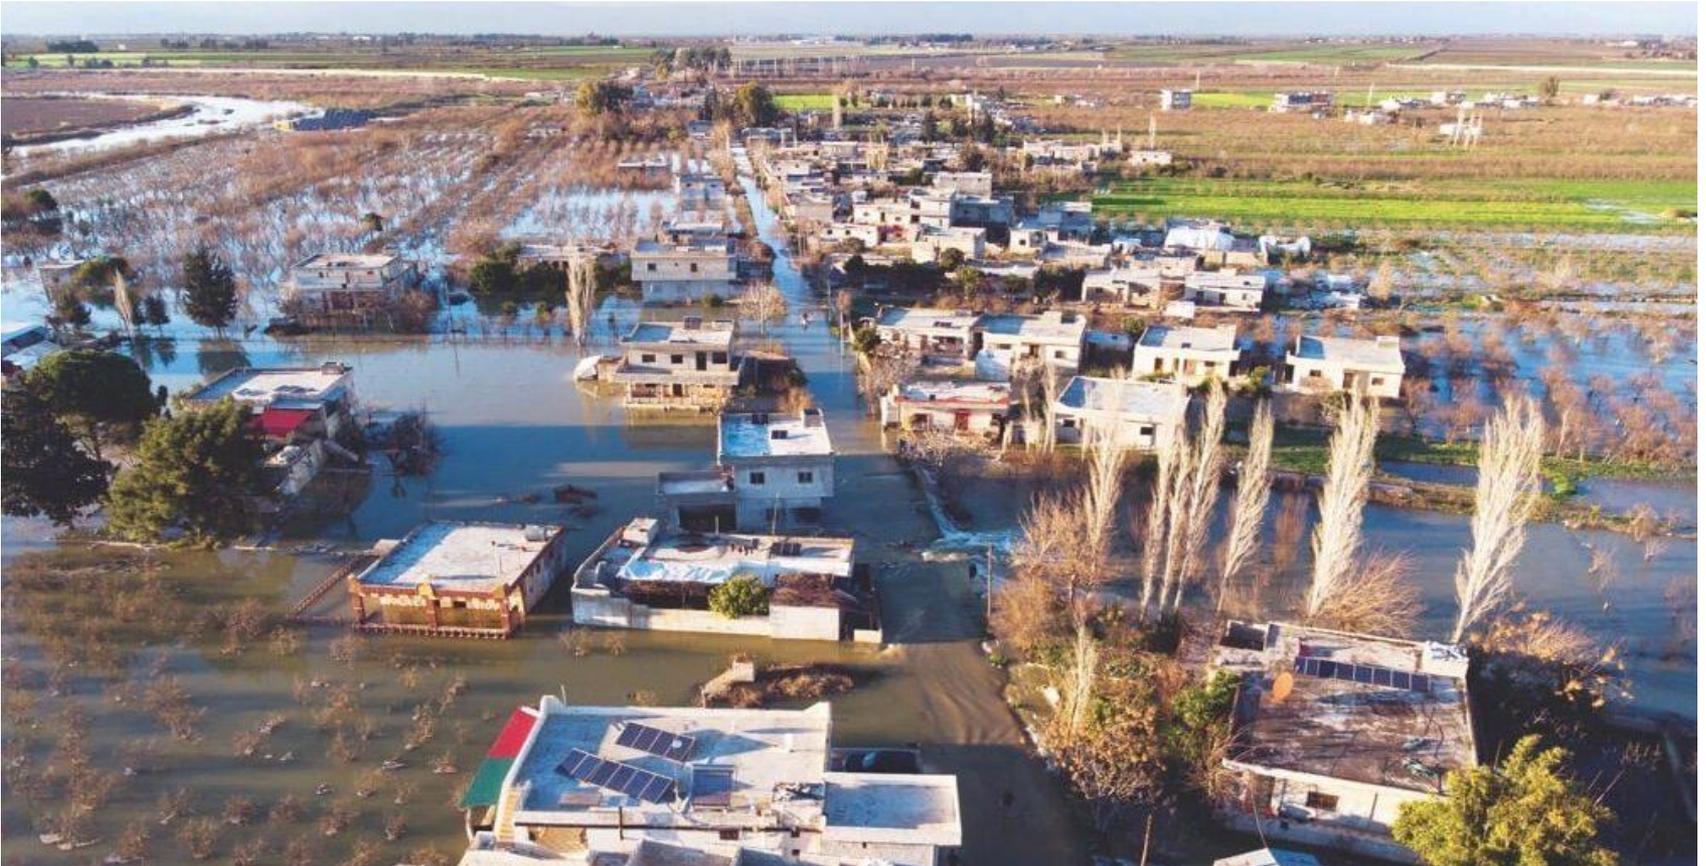
▪ 댐의 붕괴가 마을의 침수로 이어짐

- Idlib지역 인근의 흙댐 붕괴로 하류지역 침수하자, 시리아인들이 침수된 북서부 마을에서 탈출
- 카라만마라슈를 중심으로 발생한 규모 7.7과 7.6의 지진은 수년간 계속된 내전으로 인해 취약한 사회가 살아가는 시리아에 더욱 큰 어려움을 끼침

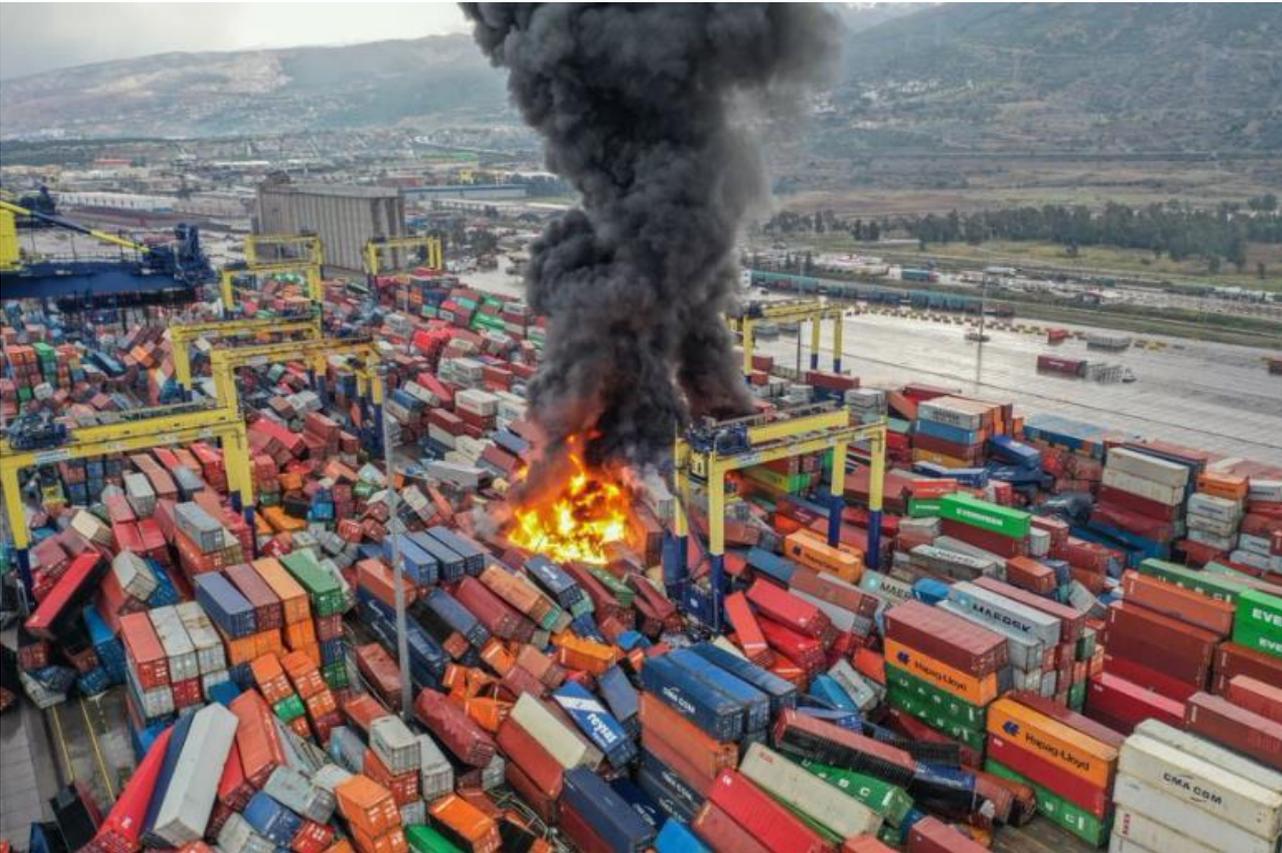
이번 지진으로 지중해 연안 도시 이스켄데룬 (Iskenderun)의 주요 항구가 피해를 입고 수십 개의 컨테이너가 무너졌다. 갠트리 크레인은 지진의 영향을 받지 않는 것처럼 보이지만 지진 후 화재로 1차 및 2차적인 피해가 발생하여, 이스켄데룬 항구 운영이 중단되었다. (Source: Odessa Journal).

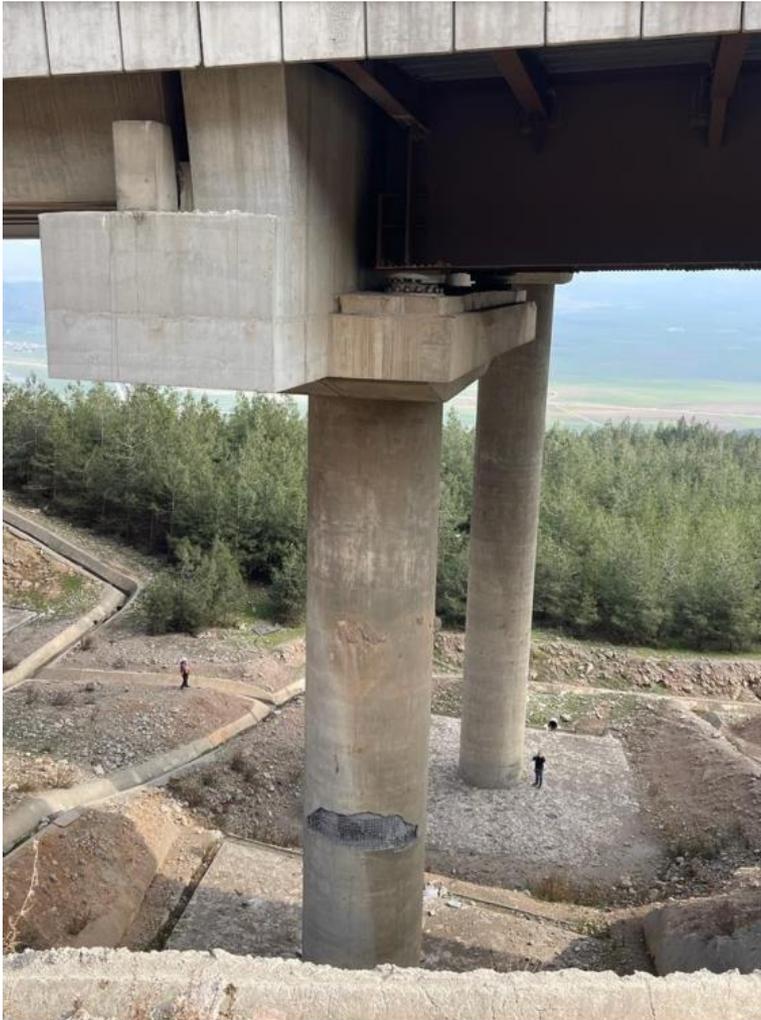
교량의 소성힌지

- 소성힌지가 기둥의 하단으로부터 높이 1/4지점에서 발생함
- 철근의 cutoff 위치에서 요구강도가 저항강도를 초과한 것으로 유추됨

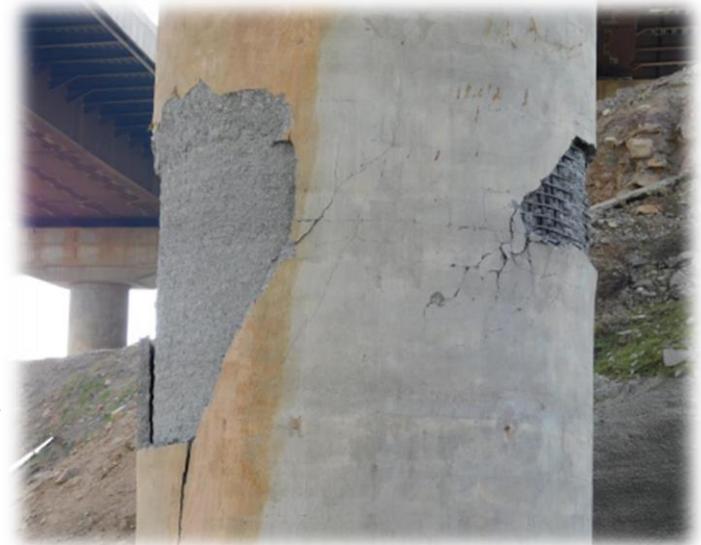
- 소성힌지구간의 수직 철근과 횡 철근 모두 힘 발생

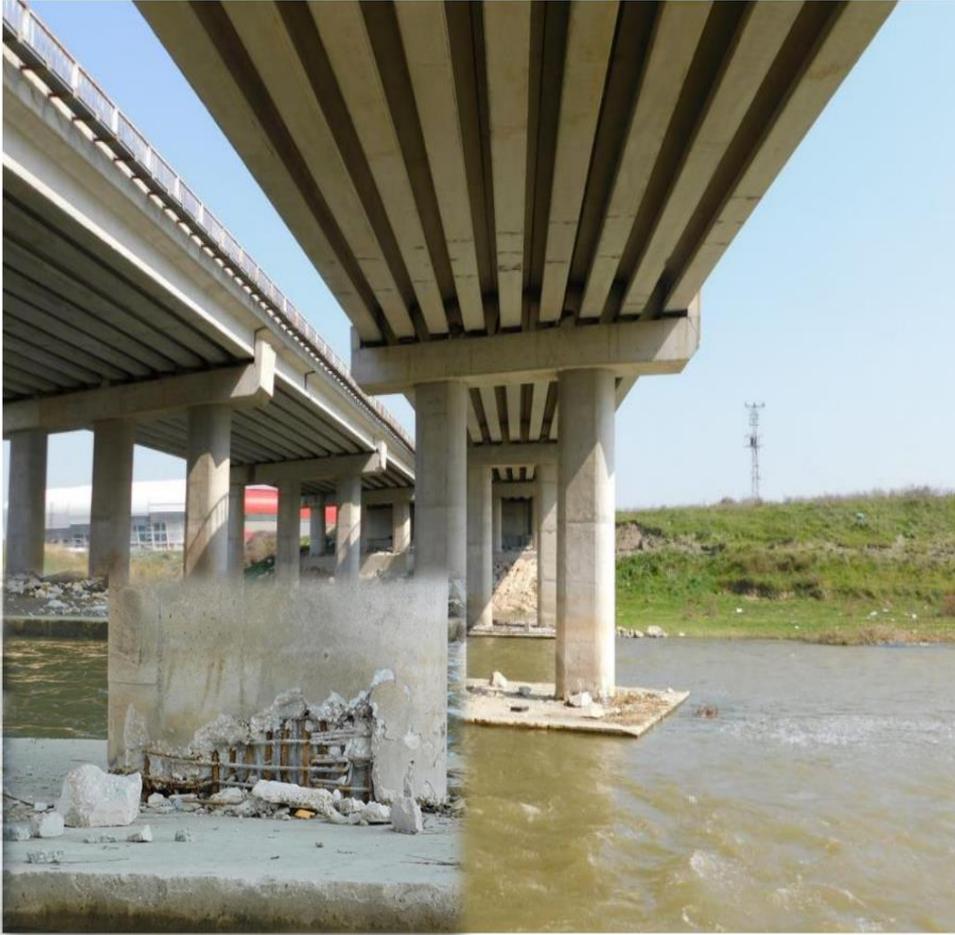
▪ 횡 방향 움직임에 의한 피해

종방향 교량의 약축 방향의 하단에서 소성힌지 발생함

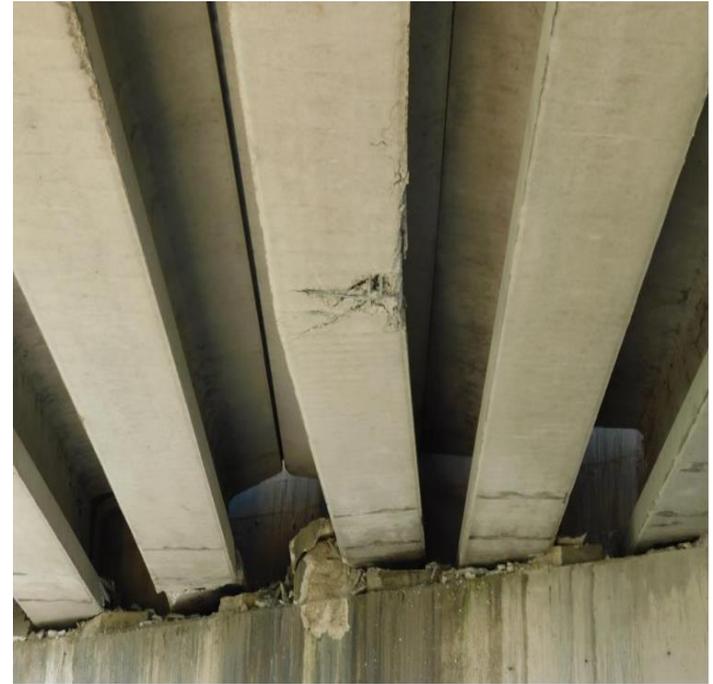
교량 2 (2개의 나란한 교량)

중앙 경간의 내부 거더에서 수평/수직 힘 변형 발생

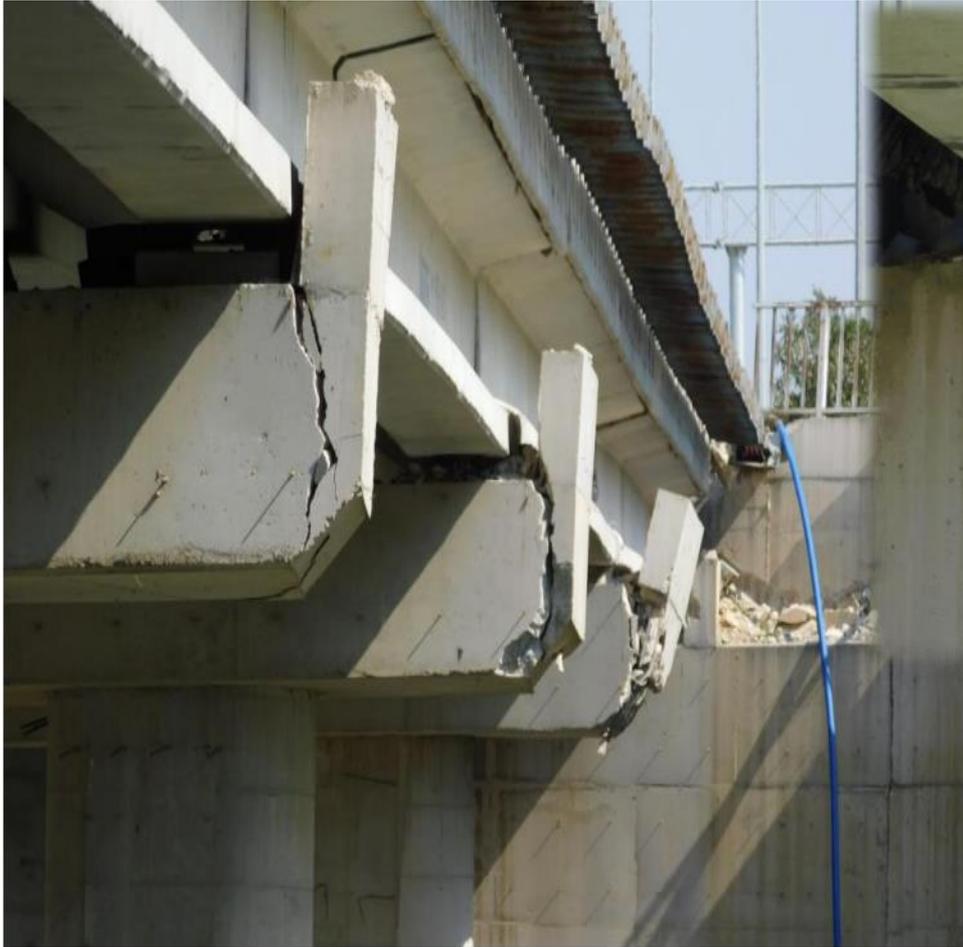
- 외측 전단 키 파괴

교량 2의 외측 전단 키 파괴

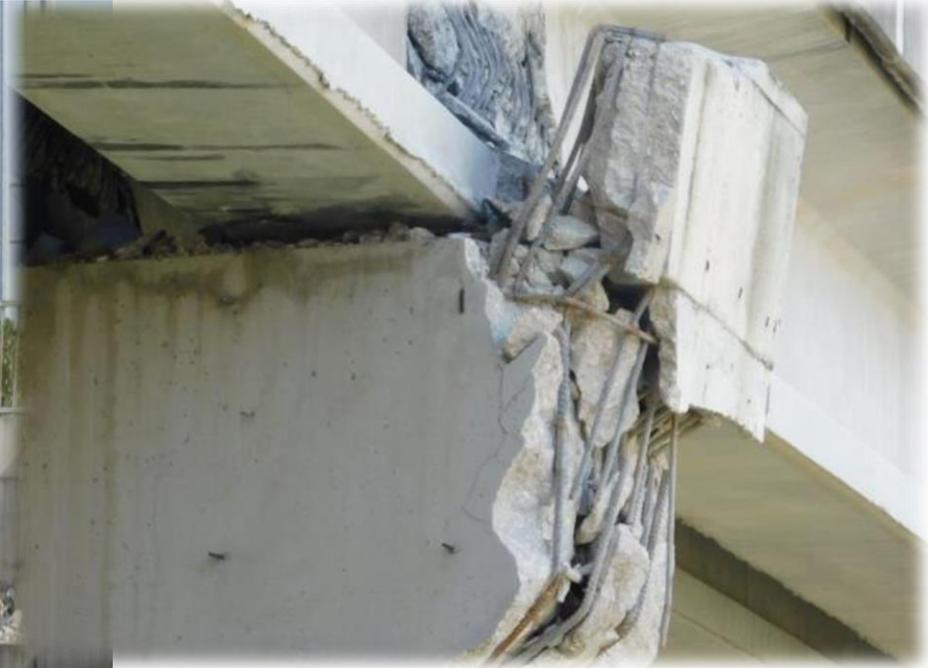
파괴된 전단 키의 자세히 보기

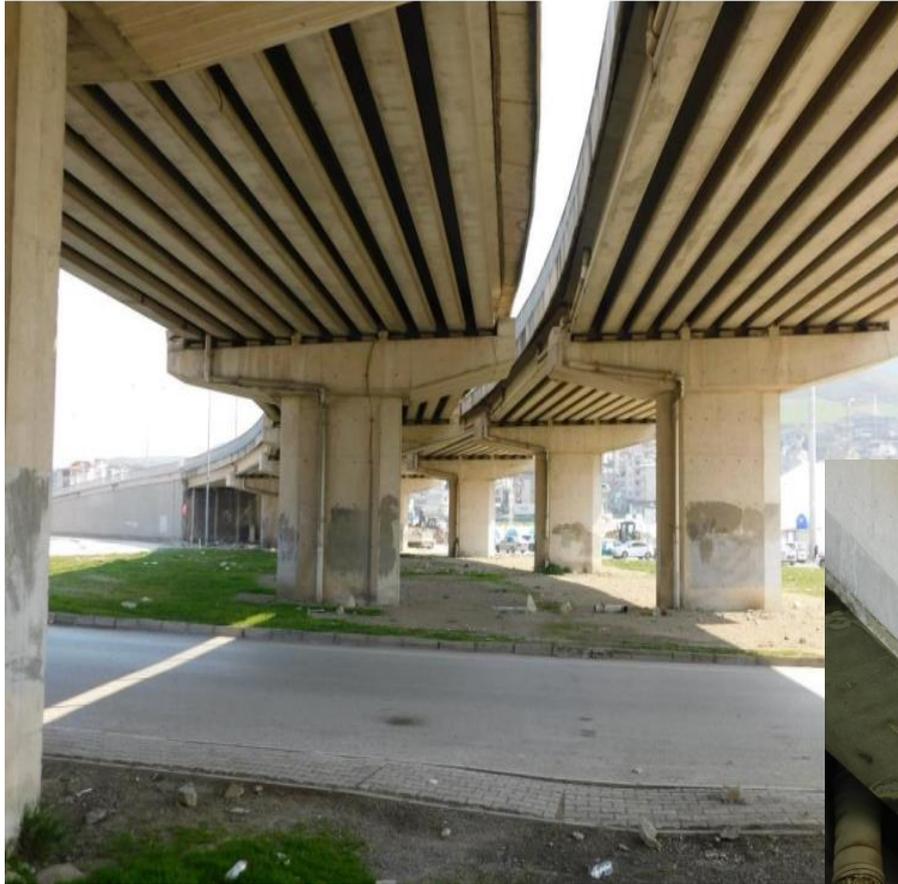
내·외부 전단 키 파손

교량 3의 단부 파손

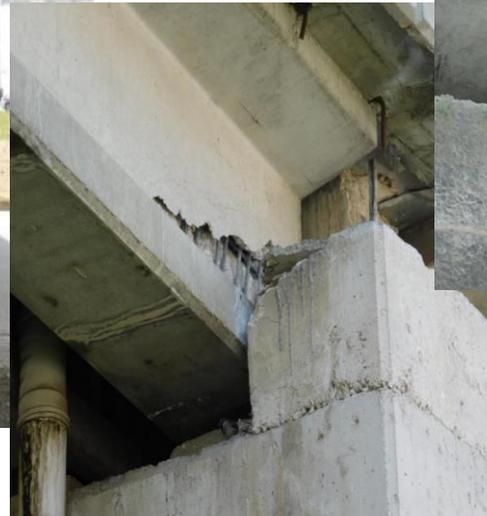
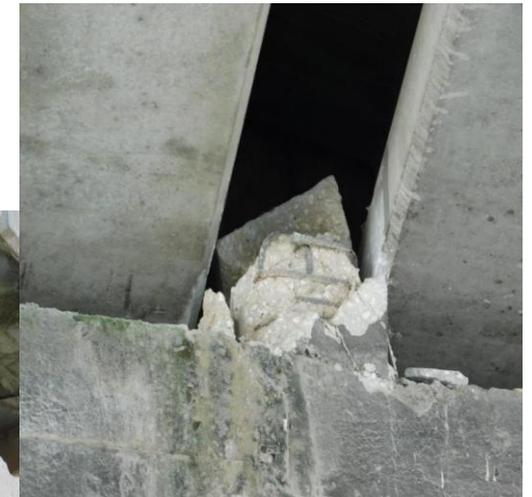
교량 3의 내부 거더의 단부 파손

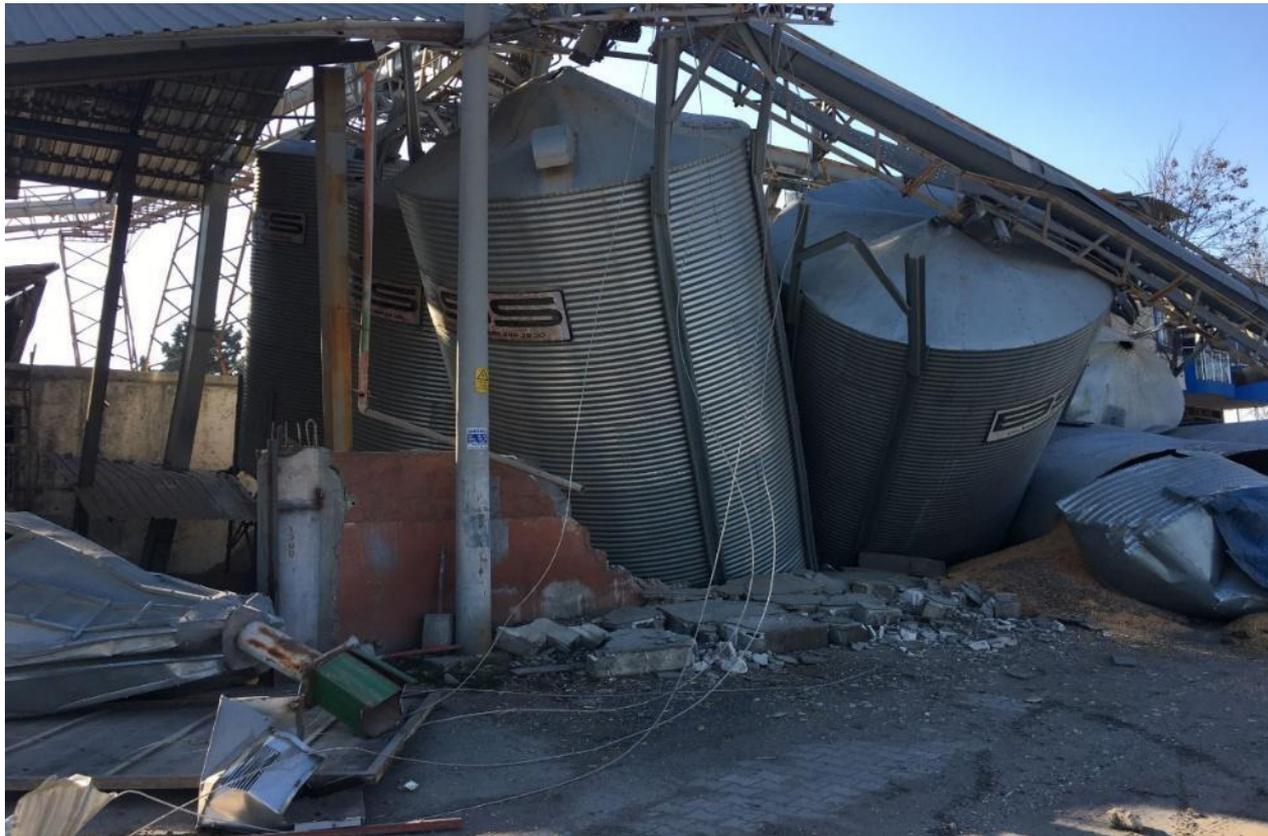
지진의 여파로
지붕이 무너지면서
강재 저장 구조물도
피해를 입음

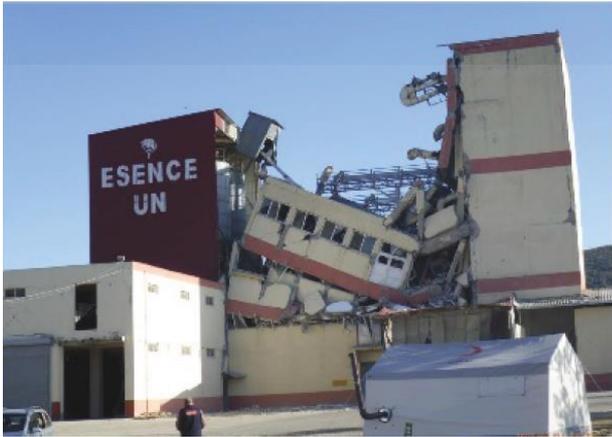
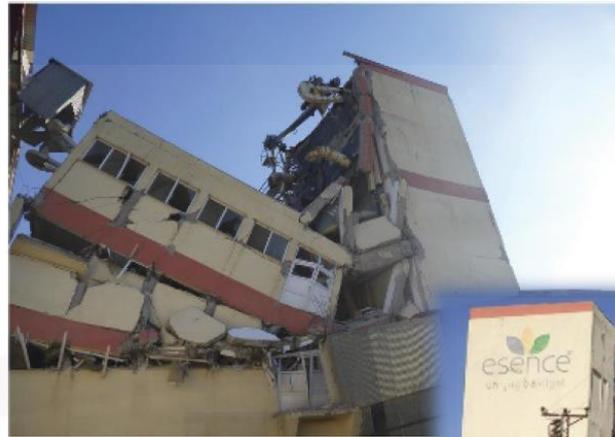
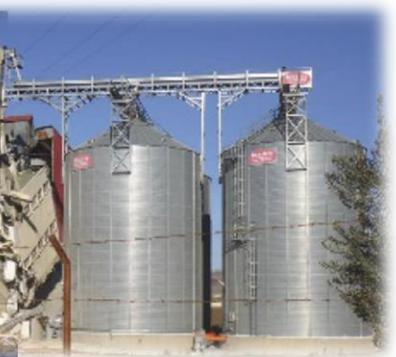
건축물의 높이가 다른 두 건물 사이에 놓인 연결 다리들이 주기가 서로 다른 구조물의 진동영향뿐만 아니라, 연결부가 취약하여 피해를 입었다.

지진 피해를 입은 강제
사일로들

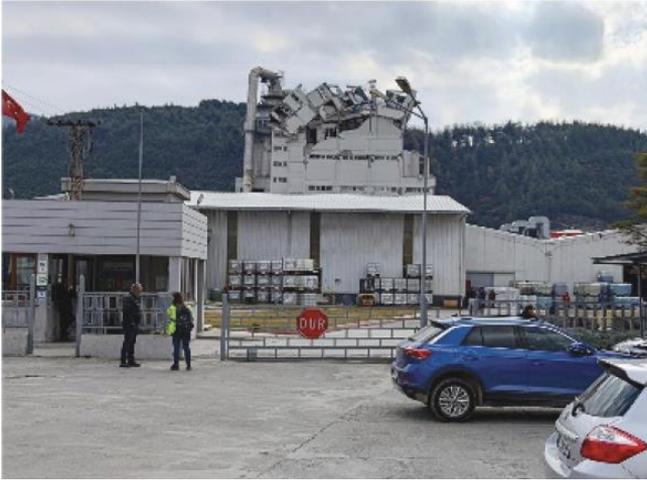
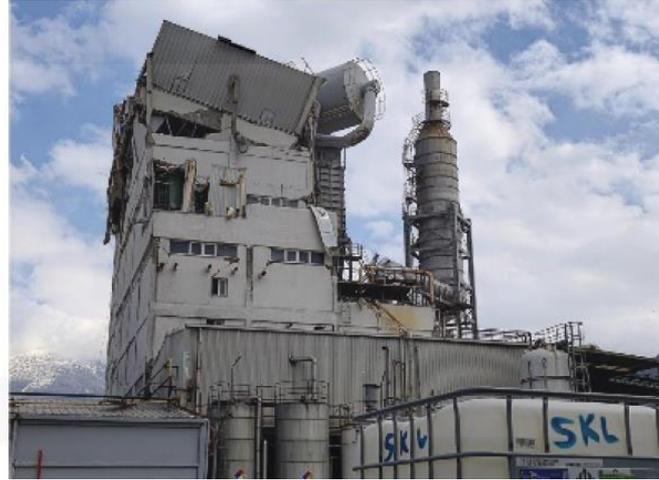
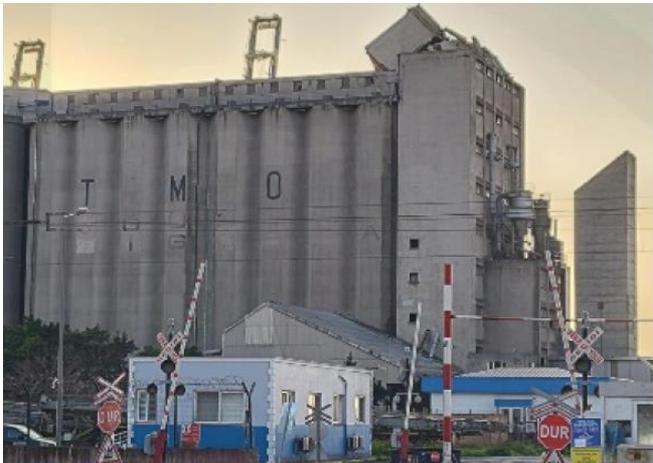
▪ 맨 상층부 구조물의 전도

- 화학공장의 맨 상층부의 시설물들이 전도되었음
- 반면에 하부 구조시스템은 변형 없이 제 위치에 있음
- 지진의 수직 성분의 영향을 받은 것으로 추정함 (NCREE)

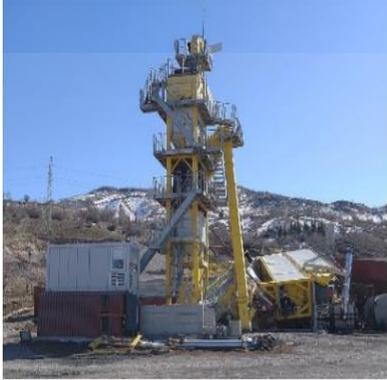
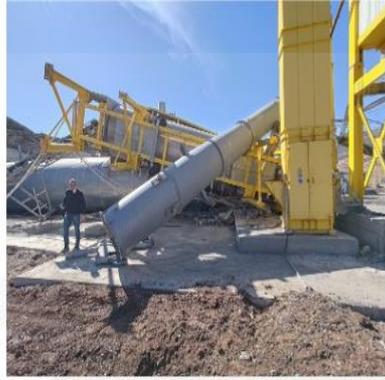
- 지지구조의 손상

베이스 플레이트에 정착 볼트가 누락되어 있음
슬롯 형식의 오프닝
Break in the Pedestal

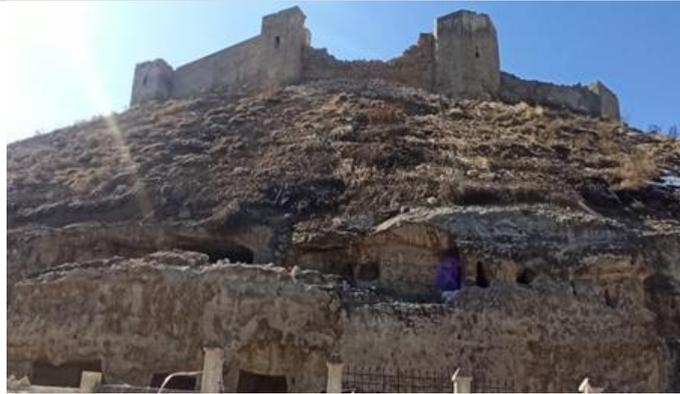
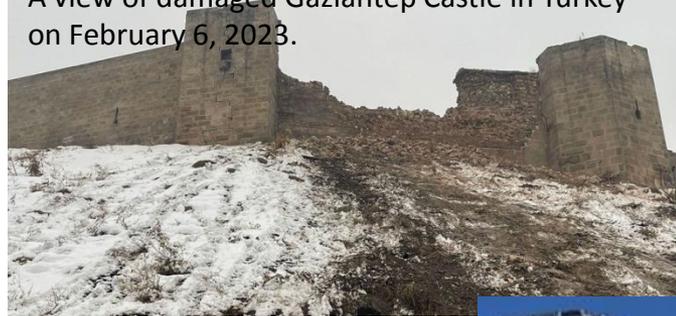
4.7 문화재 - 면외 변형

A view of damaged Gaziantep Castle in Turkey on February 6, 2023.

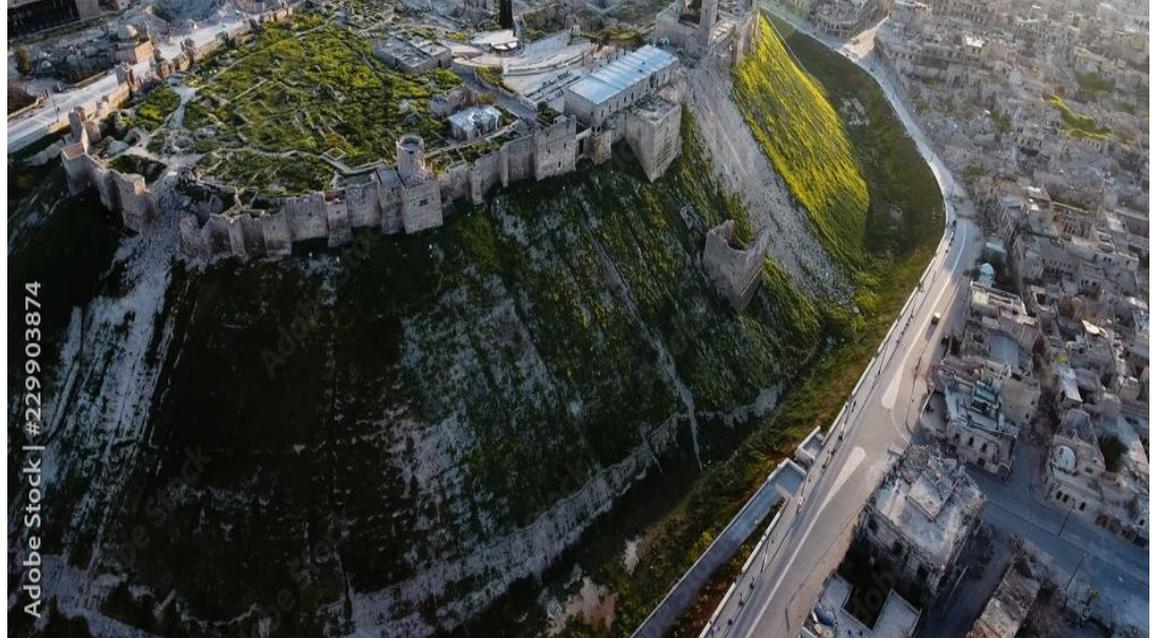
4.7 문화재 - 알레포 성채의 Big Mosque

- 지진 피해 이전 vs. **지진 피해 이후**

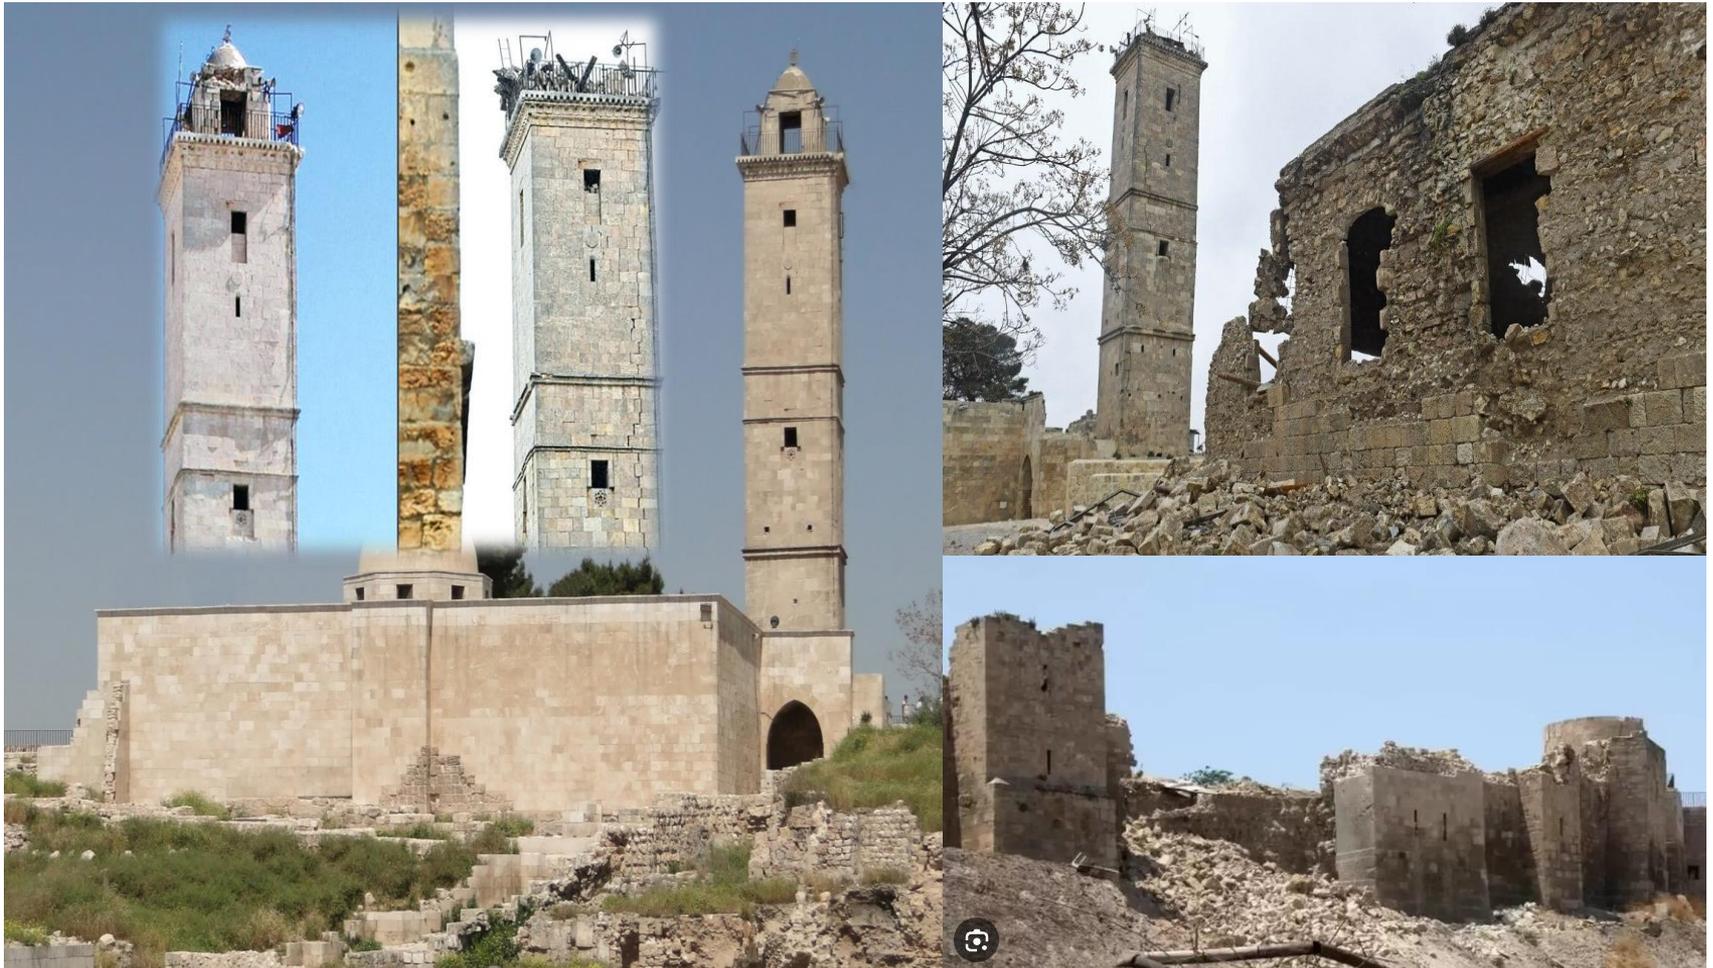
4.7 문화재 - 알레포 성채의 제분 공장

- 지진 피해 이전 vs. **지진 피해 이후**

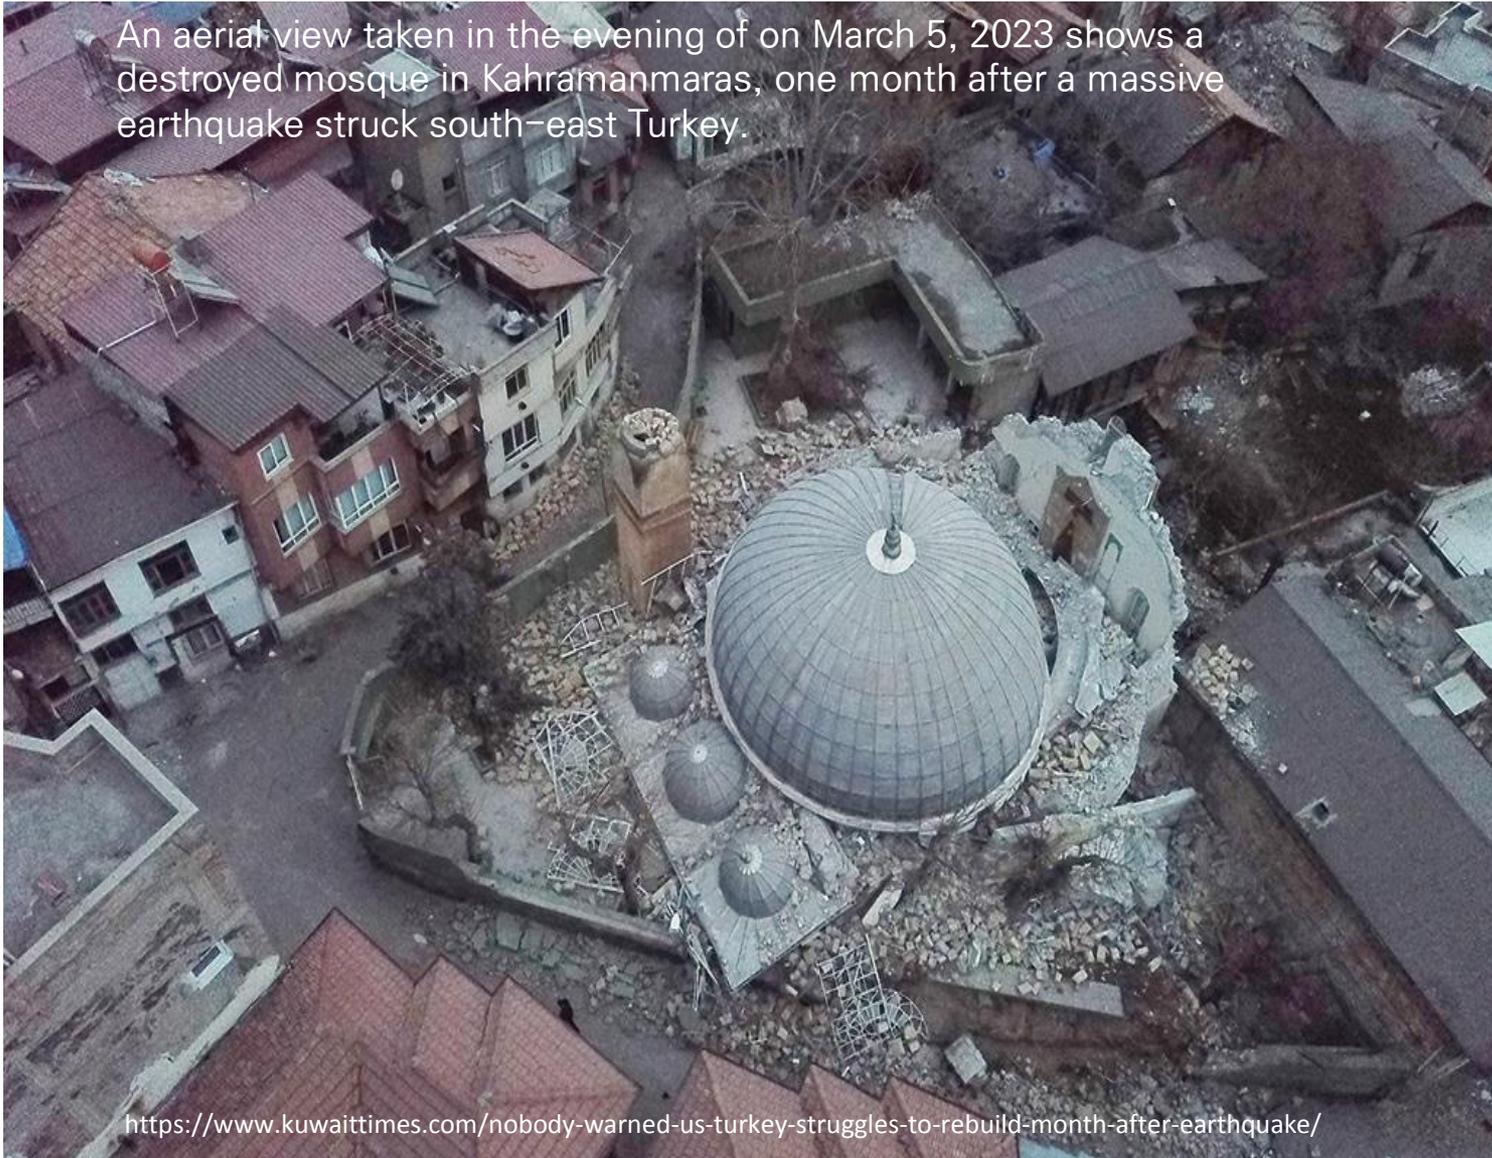
4.7 문화재 - 튀르키예 남동부의 모스크의 피해

An aerial view taken in the evening of on March 5, 2023 shows a destroyed mosque in Kahramanmaraş, one month after a massive earthquake struck south-east Turkey.

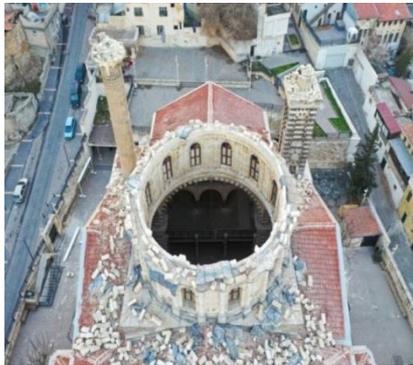
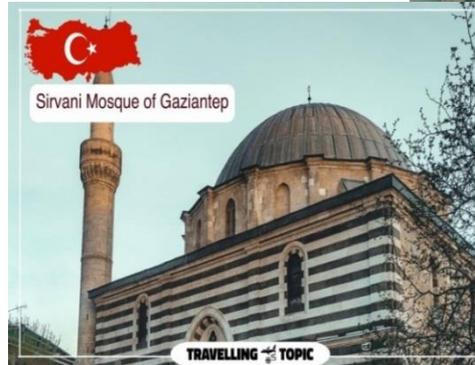
• 가지안테프의 시르바니 (Sirvani) 모스크

- 2023년 3월 6일
- 가지안테프의 쿠르툴루스(Kurtuluş) 모스크

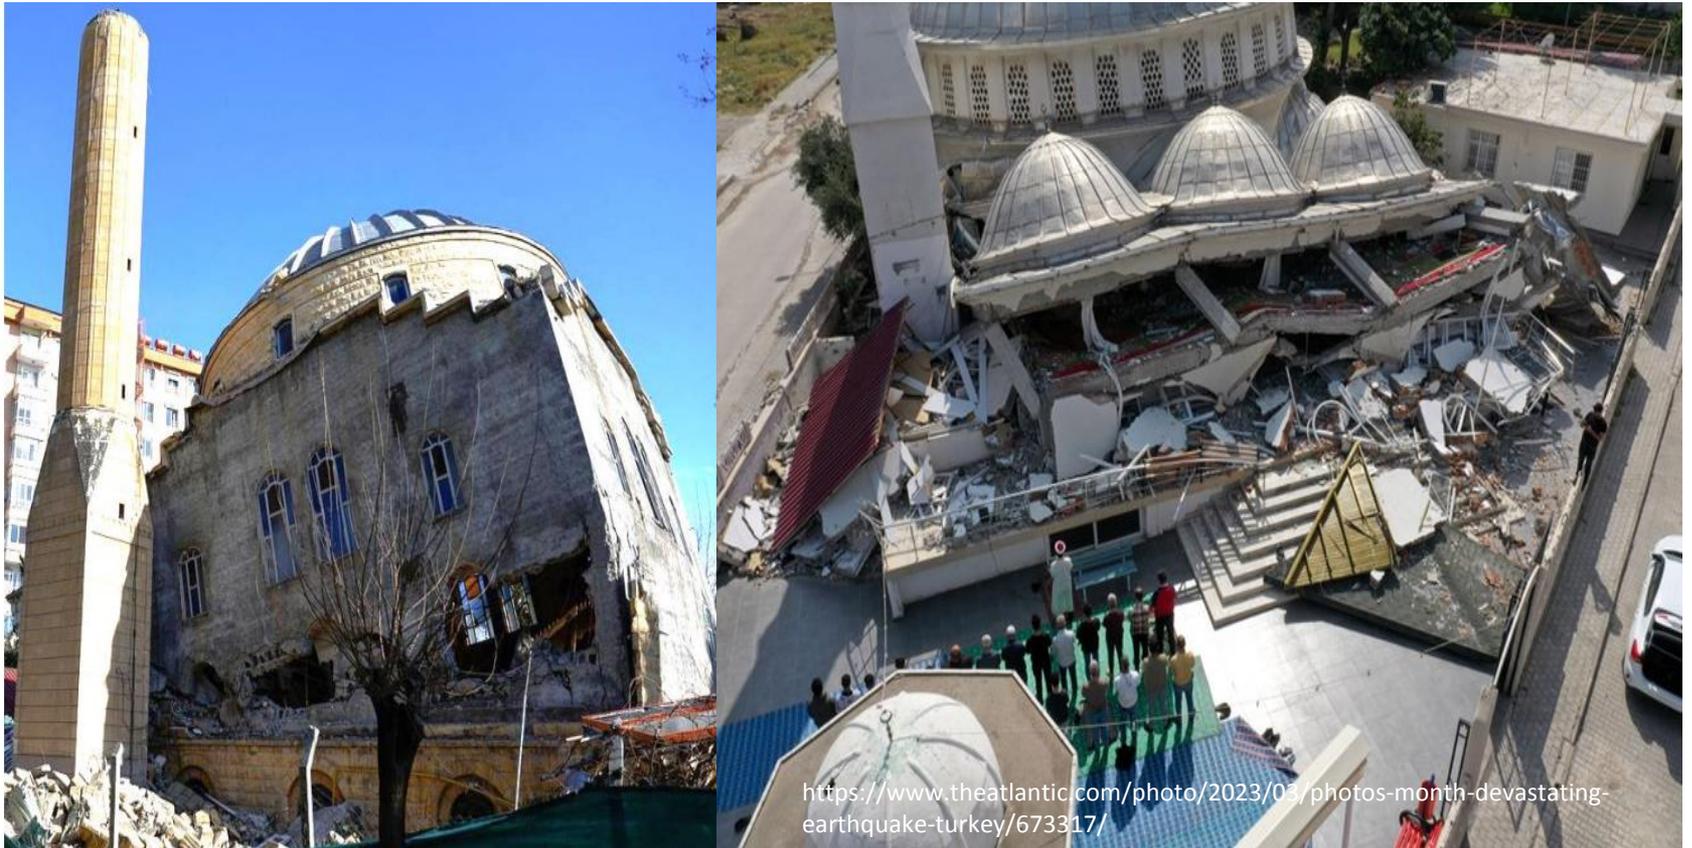
4.7 문화재 - 모스크 돔 지지구조의 약함

2023년 3월 3일 이스켄데룬 지역에 있는 침탑을 제외하고 무너진 하치 메메트 카라토유크 (Haci Mehmet Karatoyuk) 모스크 안뜰에서 금요일 기도를 수행하고 있다.

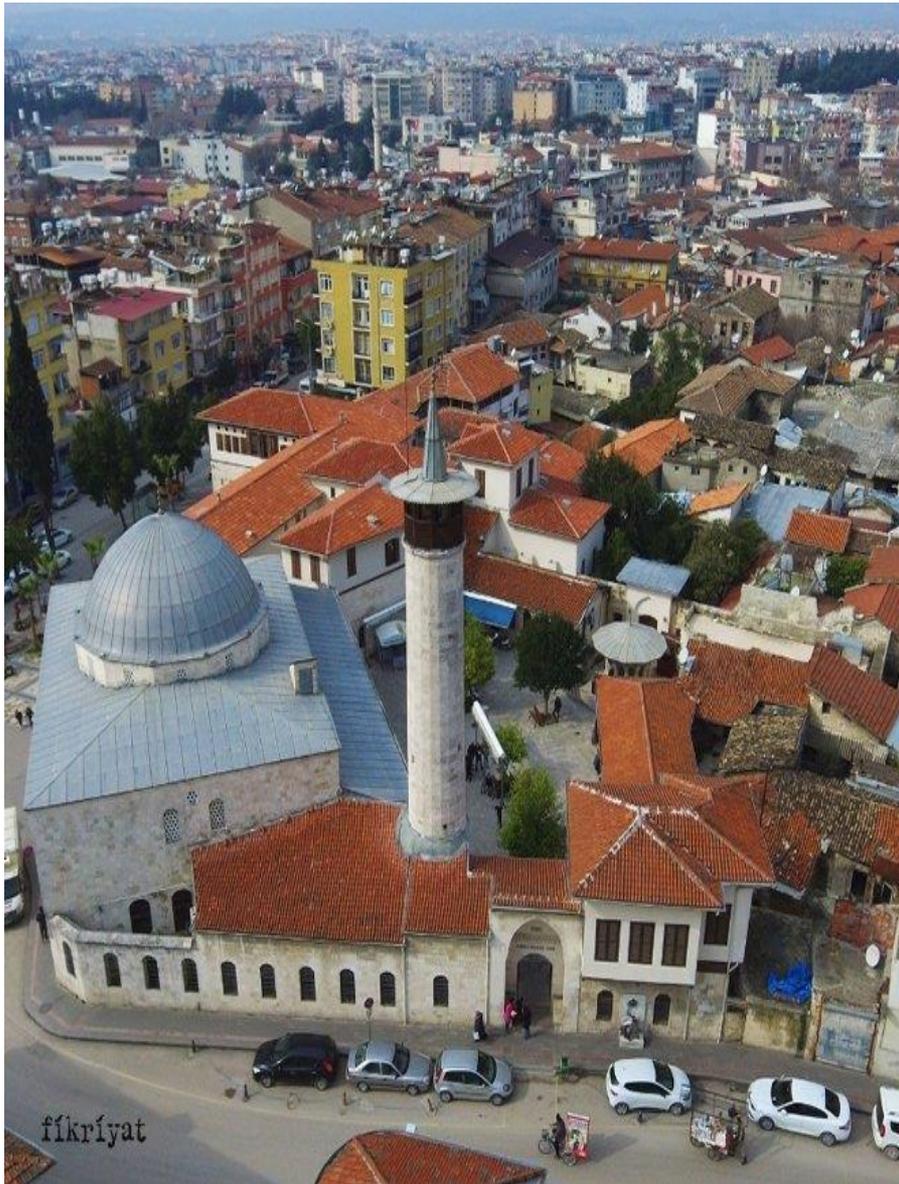
4.7 문화재 - 모스크 돔과 주 구조와의 연결부의 취약성

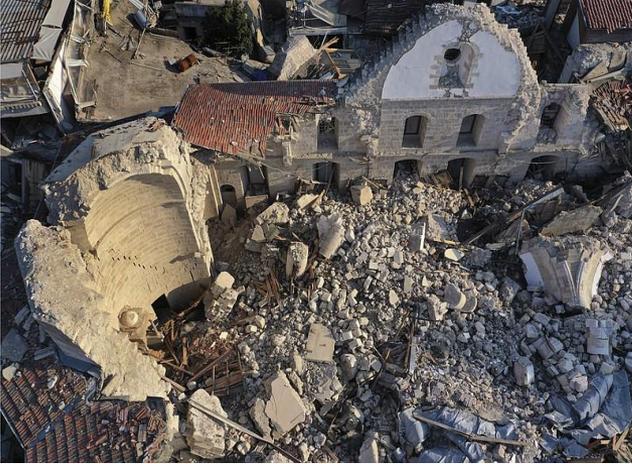
•안타키아 (Antakya)의 그리스 정교회

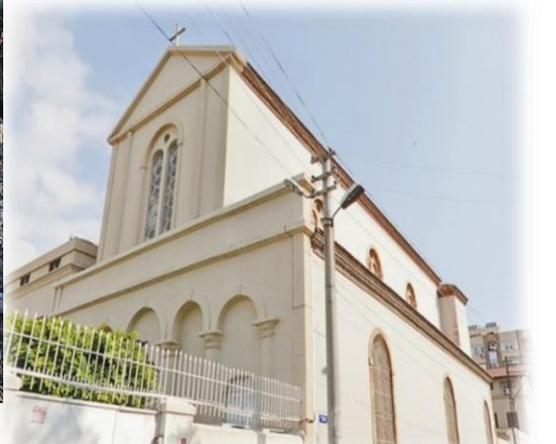
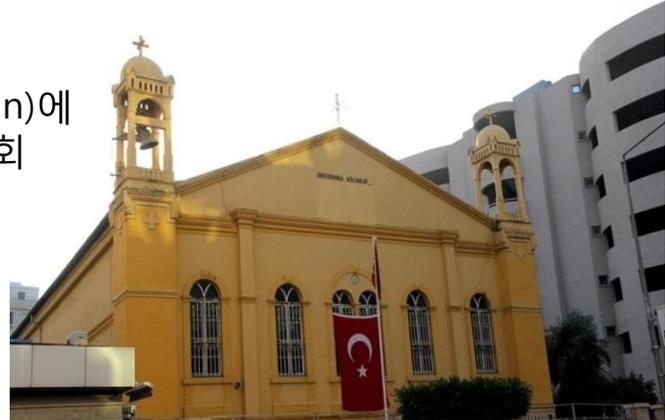
• 이스켄데룬(Iskenderun)에 위치한 로마 카톨릭 교회

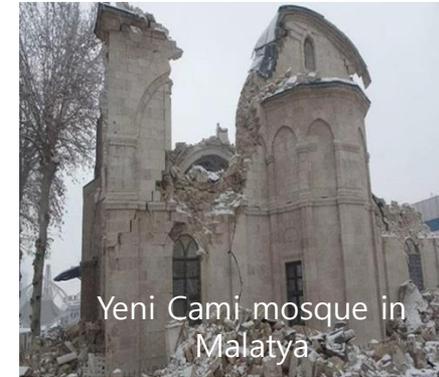
Yeni Cami mosque in Malatya

The **New Mosque** ([Turkish](#): *Yeni Cami*, pronounced [[jeni dʒami](#)]) originally named the **Hacı Yusuf Taş Mosque**) is a mosque in [Malatya, Turkey](#). The original mosque was burned down in a fire in Malatya Bazaar in 1889, and was subjected to another fire in 1890 before it was repaired.^[1] Reconstruction began in 1893 and was damaged by an earthquake on March 3, 1893. It took until 1913 to complete the construction.^[1] The rebuilt mosque was damaged by a 1964 earthquake and badly damaged in the [2023 Turkey–Syria earthquake](#).
